# 校園災害案例彙編

(不含實驗室)

**勞動部職業安全衛生署中區職業安全衛生中心**

112 年 4 月 編印

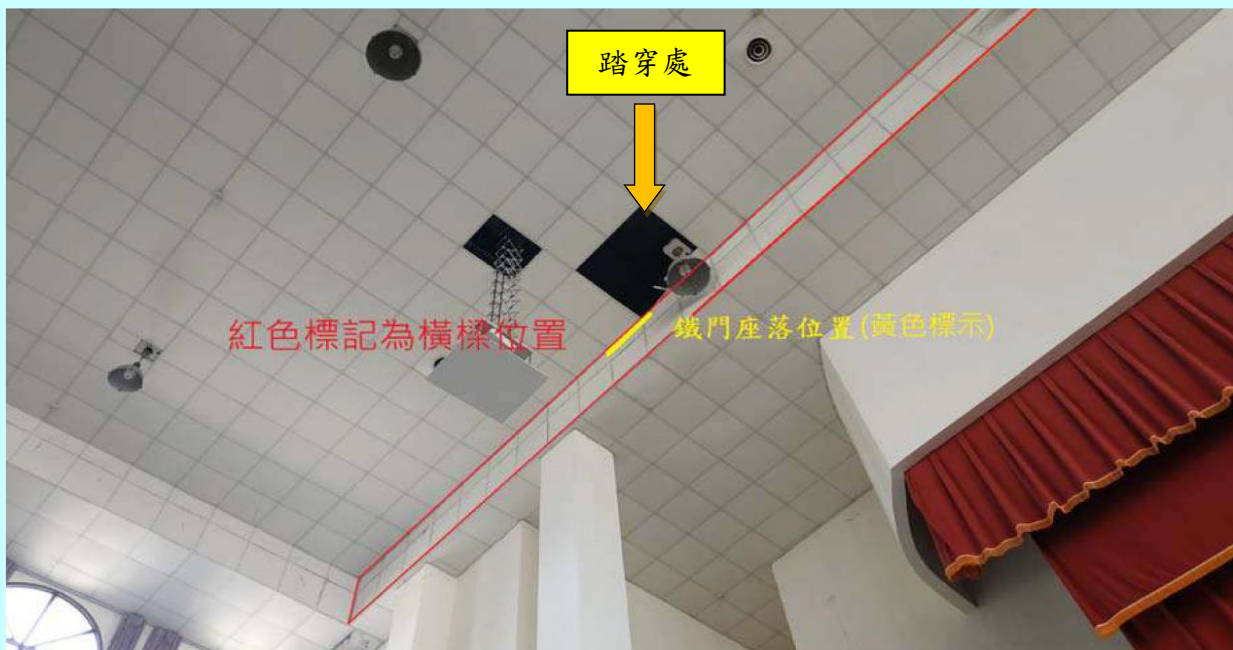
自活動中心一樓舞台前地面向夾層天花板拍攝

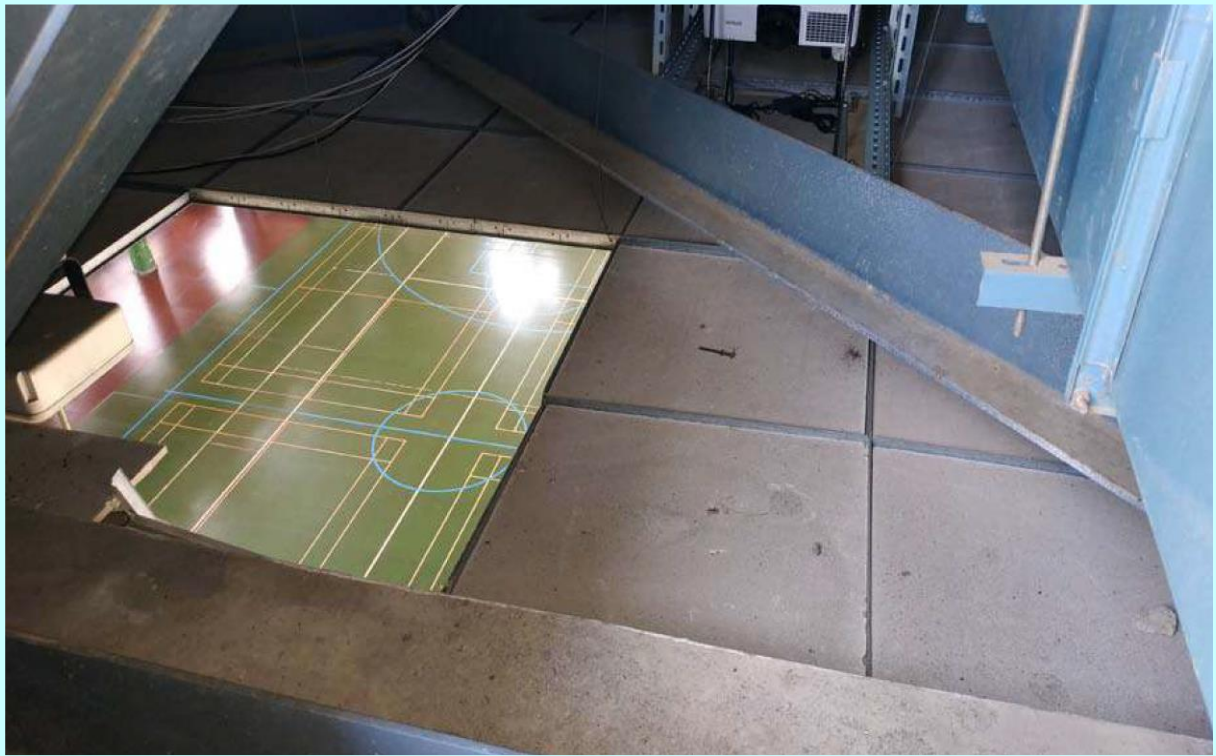
109 年 6 月 22 日 7 時許，事務組長詹○○向其主管—總務主任（即罹災者蔡○○）表示因活動中心天花板靠中央處有缺損，欲取石膏板去將該處補妥，罹災者蔡○○遂會同事務組長詹○○至活動中心 RF（即四樓屋頂），事務組長詹○○表示有告知罹災者蔡○○夾層天花板處危險，請罹災者蔡○○在夾層天花板門外稍候，遂沿建築物水泥橫樑行走約 4~5 公尺，即聽聞下方一樓地面有墜落撞擊聲響，同時，一樓舞台上方正從事佈置作業的文書組長彭○○亦聽聞身後墜落聲響，遂與學務處主任江○○同時轉身察看，上方屋頂持續有白色細小之石膏板碎片飄下，學務處主任江○○趨前見有人趴臥於地面，將人翻起後發現罹災者蔡○○頭部明顯大量出血且失去意識，現場立即以電話通報 119，由消防隊派救護車將罹災者蔡○○緊急送○○醫院急救，到院前已死亡。

罹災者踏穿石膏板形成開口

- 1、雇主對勞工於以石綿板、鐵皮板、瓦、木板、茅草、塑膠等易踏穿材料構築之屋頂及雨遮，或於以礦纖板、石膏板等易踏穿材料構築之夾層天花板從事作業時，為防止勞工踏穿墜落，應採取下列設施：一、規劃安全通道，於屋架、雨遮或天花板支架上設置適當強度且寬度在三十公分以上之踏板。二、於屋架、雨遮或天花板下方可能墜落之範圍，裝設堅固格柵或安全網等防墜設施。三、指定屋頂作業主管指揮或監督該作業。（職業安全衛生設施規則第 227 條第 1 項暨職業安全衛生法第 6 條第項）
- 2、雇主對於在高度 2 公尺以上之高處作業，勞工有墜落之虞者，應使勞工確實使用安全帶、安全帽及其他必要之防護具。（職業安全衛生設施規則第 281 條第 1 項暨職業安全衛生法第 6 條第 1 項）
- 3、雇主應依其事業規模，置職業安全衛生業務主管...。（職業安全衛生管理辦法第 3 條第 1 項暨職業安全衛生法第 23 條第 1 項）
- 4、雇主應依其事業單位之規模、性質，訂定職業安全衛生管理計畫，要求各級主管及負責指揮、監督之有關人員執行；勞工人數在 30 人以下之事業單位，得以安全衛生管理執行紀錄或文件代替職業安全衛生管理計畫。（職業安全衛生管理辦法第 12 之 1 條第 1 項暨職業安全衛生法第 23 條第 1 項）
- 5、雇主應依職業安全衛生管理辦法第 13 條至第 63 條規定實施自動檢查，並訂定自動檢查計畫。（職業安全衛生管理辦法第 79 條暨職業安全衛生法第 23 條第 1 項）
- 6、雇主對新僱勞工或在職勞工於變更工作前，應使其接受適於各該工作必要之一般安全衛

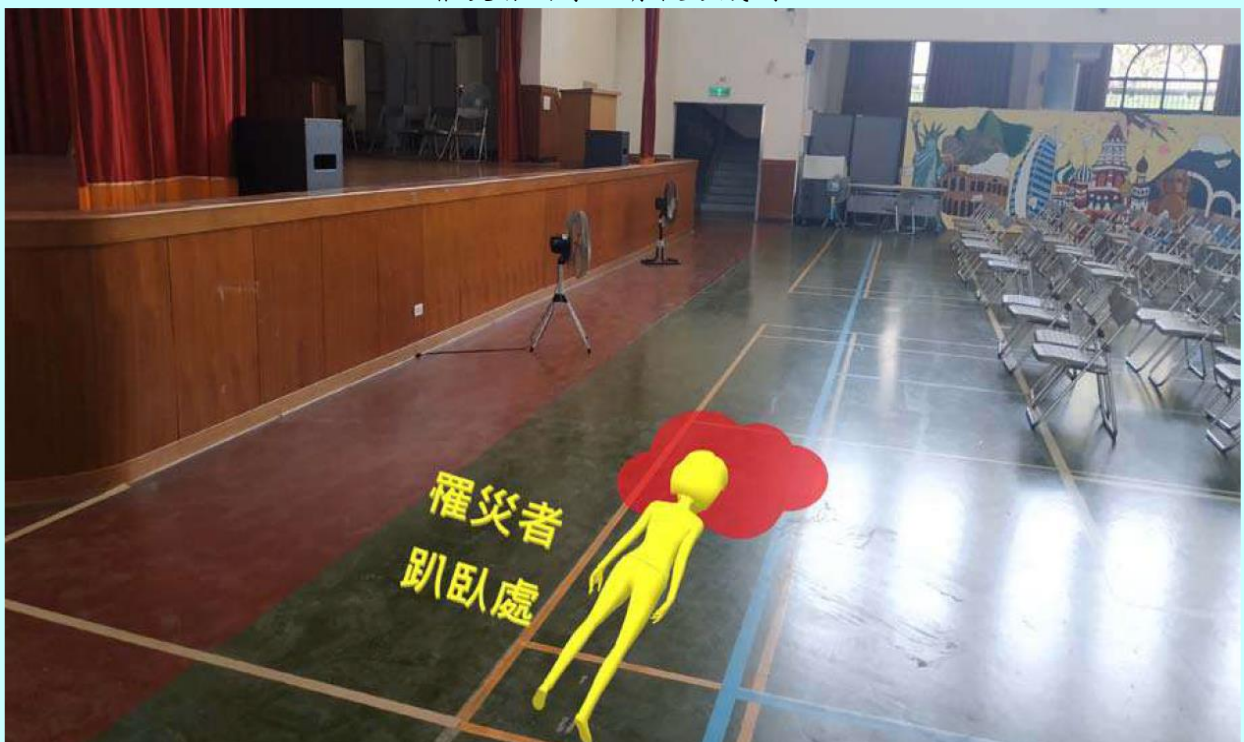
罹災者自夾層天花板墜落於地面，趴臥示意圖

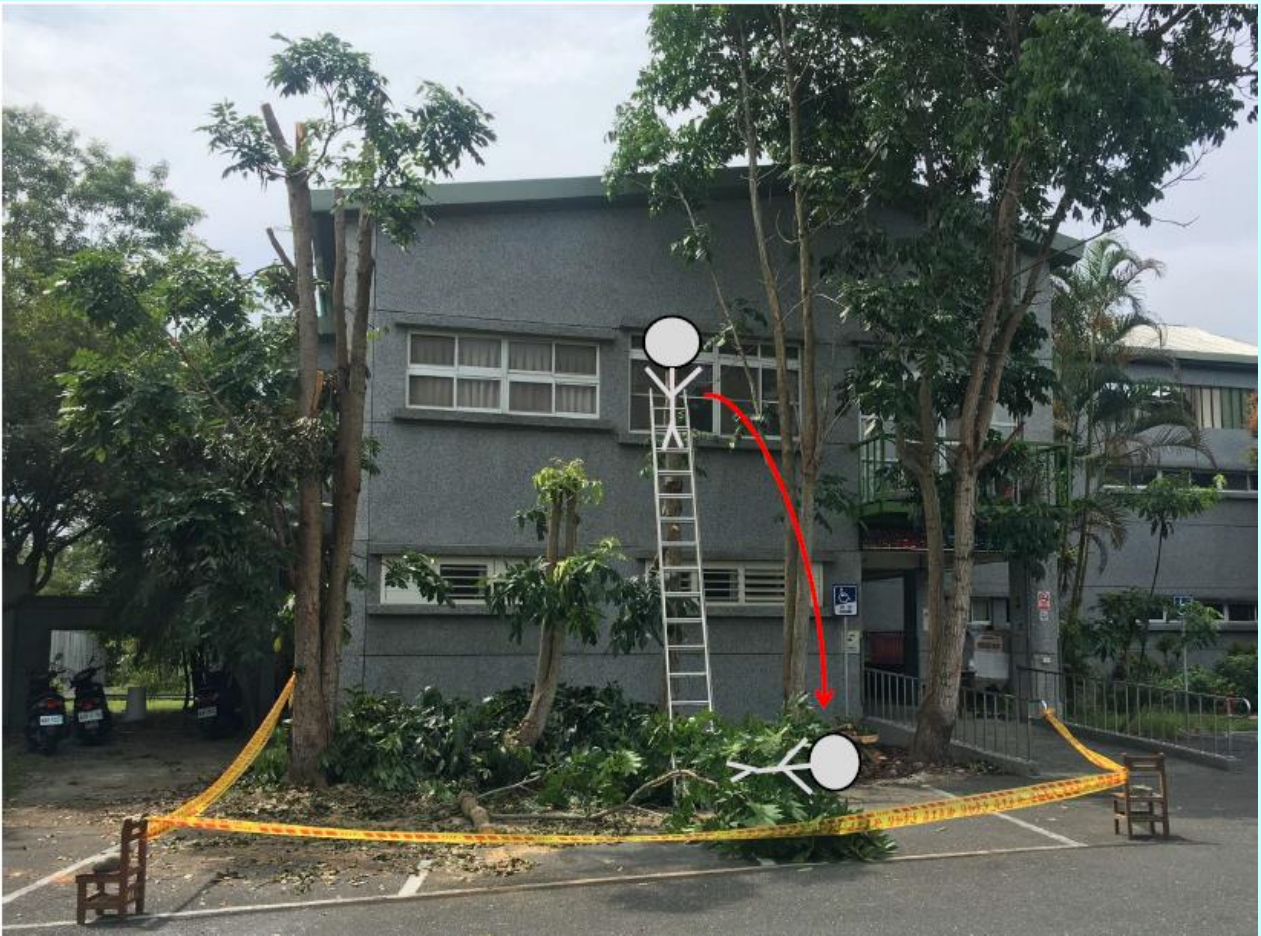
1. 直接原因：罹災者廖員使用伸縮移動梯利用鏈鋸執行鋸樹作業時，發生墜落於地面撞擊頭部致死。
2. 間接原因：對於在高度 2 公尺以上之處所進行作業時，未以架設施工架或其他方法設置工作台，且未使工作者廖員確實使用安全帶、安全帽及其他必要之防護具。
3. 基本原因：
  - a.職業安全衛生管理計畫未對於使用鏈鋸從事鋸樹作業之可能危害進行風險辨識、評估及控制。
  - b.未訂定職業安全衛生工作守則。
  - C.未使工作者接受職業安全衛生教育訓練。

人員從梯子右方墜落於地面

- 1、雇主對於在高度二公尺以上之處所進行作業，勞工有墜落之虞者，應以架設施工架或其他方法設置工作台。（職業安全衛生法設施規則第 225 條第 1 項暨職業安全衛生法第 6 條第 1 項）
- 2、雇主對於在高度二公尺以上之高處作業，勞工有墜落之虞者，應使勞工確實使用安全帶、安全帽及其他必要之防護具。（職業安全衛生法設施規則第 281 條第 1 項暨職業安全衛生法第 6 條第 1 項）
- 3、雇主應依本法及有關規定會同勞工代表訂定適合其需要之安全衛生工作守則，報經勞動檢查機構備查後，公告實施。（職業安全衛生法第 34 條第 1 項）
- 4、雇主應依其事業單位之規模、性質，訂定職業安全衛生管理計畫，要求各級主管及負責指揮、監督之有關人員執行；勞工人數在三十人以下之事業單位，得以安全衛生管理執行紀錄或文件代替職業安全衛生管理計畫。（職業安全衛生管理辦法第 12 條之 1 第 1 項暨職業安全衛生法第 23 條第 1 項）
- 5、雇主對新僱勞工應使其接受適於各該工作必要之一般安全衛生教育訓練。（職業安全衛

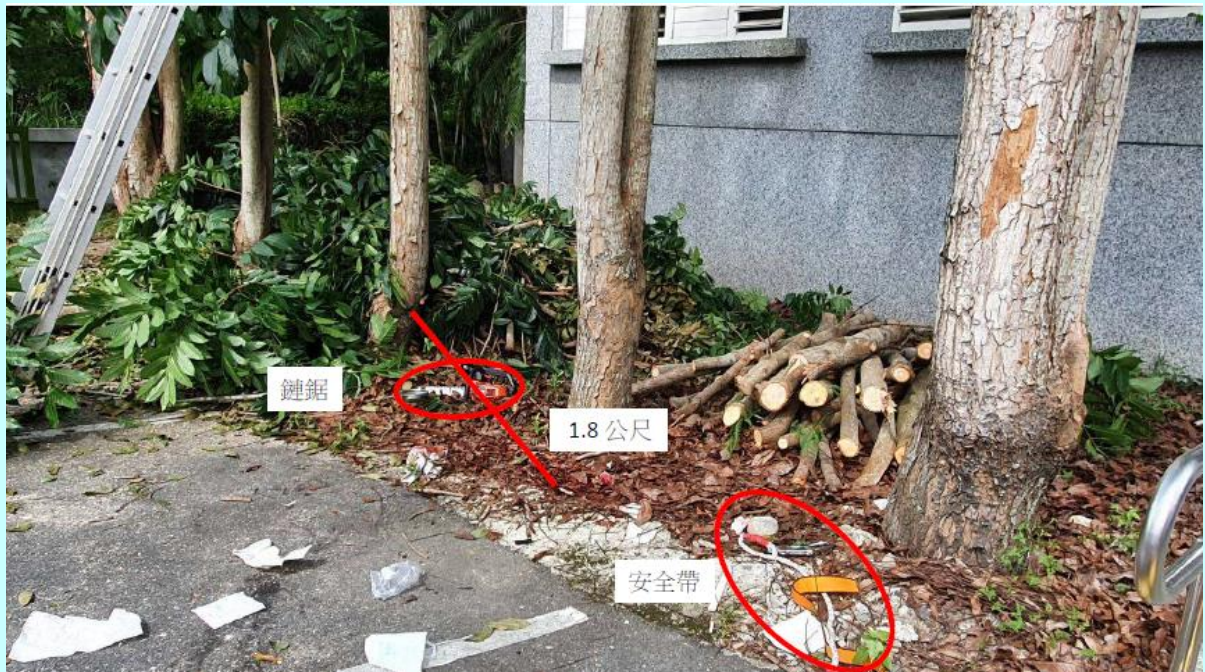
現場遺留鋸樹用鏈鋸及急救時從罹災者身上脫下之安全帶；  
罹災者後腦著地留下血跡與樹底距離約1.8公尺

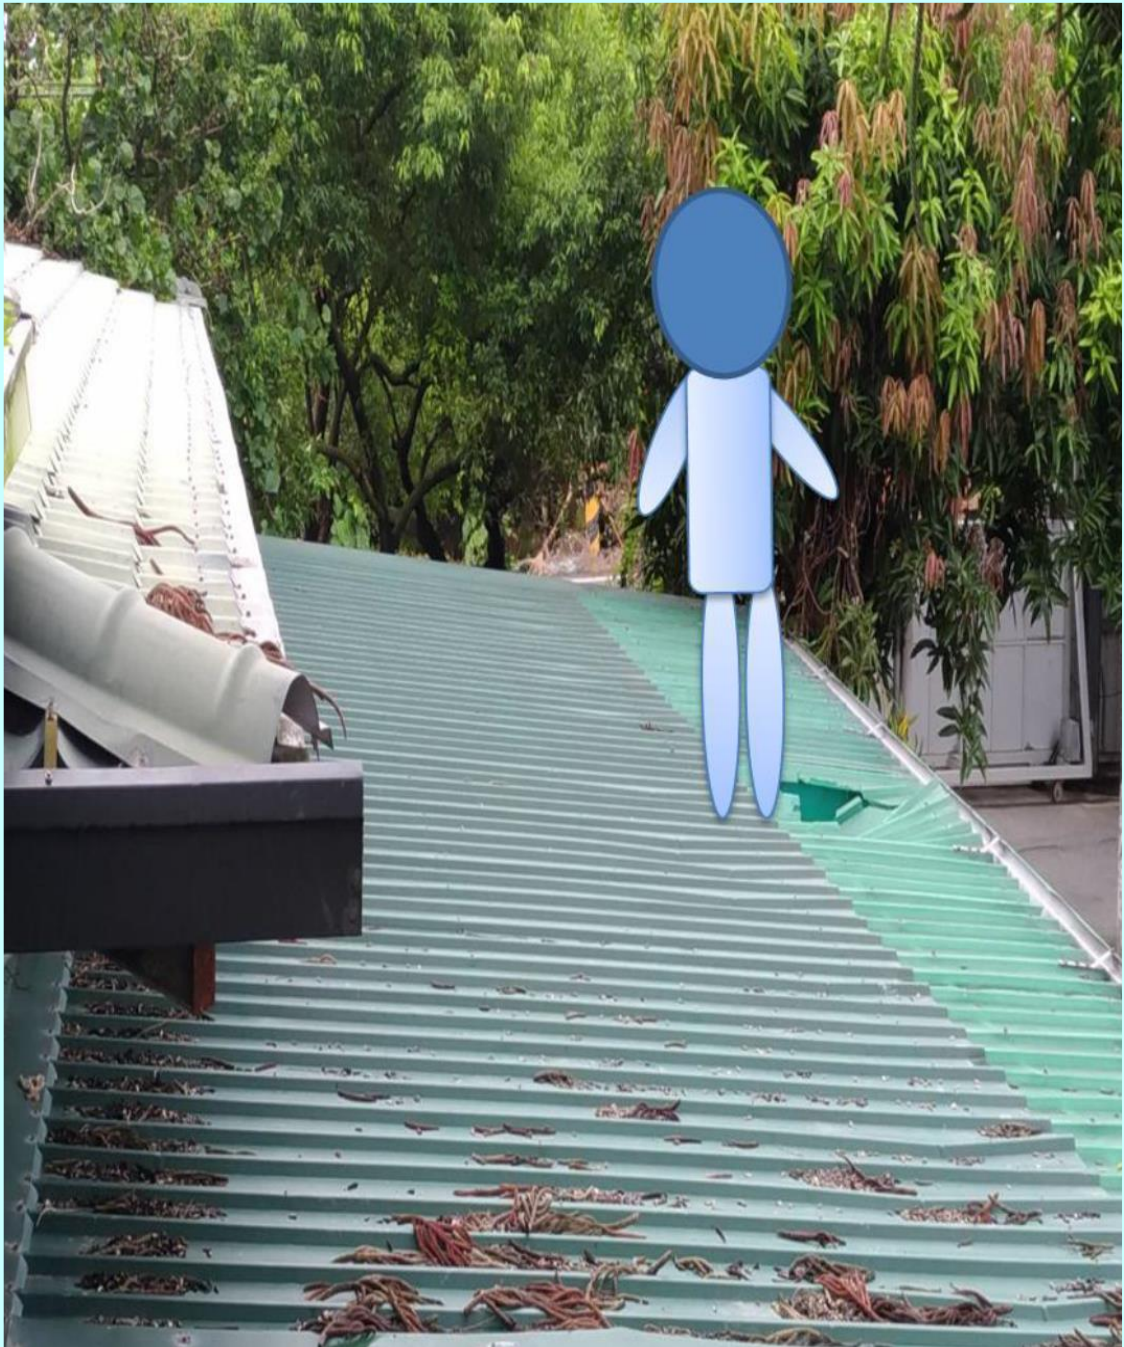
罹災者踏穿之塑膠採光罩破洞呈不規則形，長×寬尺寸約 90 公分×50 公分

- 1、雇主對勞工於以石綿板、鐵皮板、瓦、木板、茅草、塑膠等易踏穿材料構築之屋頂及雨遮，或於以礦纖板、石膏板等易踏穿材料構築之夾層天花板從事作業時，為防止勞工踏穿墜落，應採取下列設施：一、規劃安全通道，於屋架、雨遮或天花板支架上設置適當強度且寬度在三十公分以上之踏板。二、於屋架、雨遮或天花板下方可能墜落之範圍，裝設堅固格柵或安全網等防墜設施。三、指定屋頂作業主管指揮或監督該作業。（職業安全衛生設施規則第 227 條第 1 項暨職業安全衛生法第 6 條第項）
- 2、雇主對於在高度 2 公尺以上之高處作業，勞工有墜落之虞者，應使勞工確實使用安全帶、安全帽及其他必要之防護具。（職業安全衛生設施規則第 281 條第 1 項暨職業安全衛生法第 6 條第 1 項）
- 3、雇主應訂定自動檢查計畫實施自動檢查。（職業安全衛生管理辦法第 79 條暨職業安全衛生法第 23 條第 1 項）
- 4、雇主應依其事業單位之規模、性質，訂定職業安全衛生管理計畫，要求各級主管及負責指揮、監督之有關人員執行；勞工人數在 30 人以下之事業單位，得以安全衛生管理執行紀錄或文件代替職業安全衛生管理計畫。（職業安全衛生管理辦法第 12 之 1 條第 1 項暨職業安全衛生法第 23 條第 1 項）
- 5、雇主對新僱勞工或在職勞工於變更工作前，應使其接受適於各該工作必要之一般安全衛生教育訓練。（職業安全衛生教育訓練規則第 16 條第 1 項暨職業安全衛生法第 32 條第 1 項）
- 6、雇主應依職業安全衛生法及有關規定會同勞工代表訂定適合其需要之安全衛生工作守則，報經勞動檢查機構備查後，公告實施。（職業安全衛生法第 34 條第 1 項）

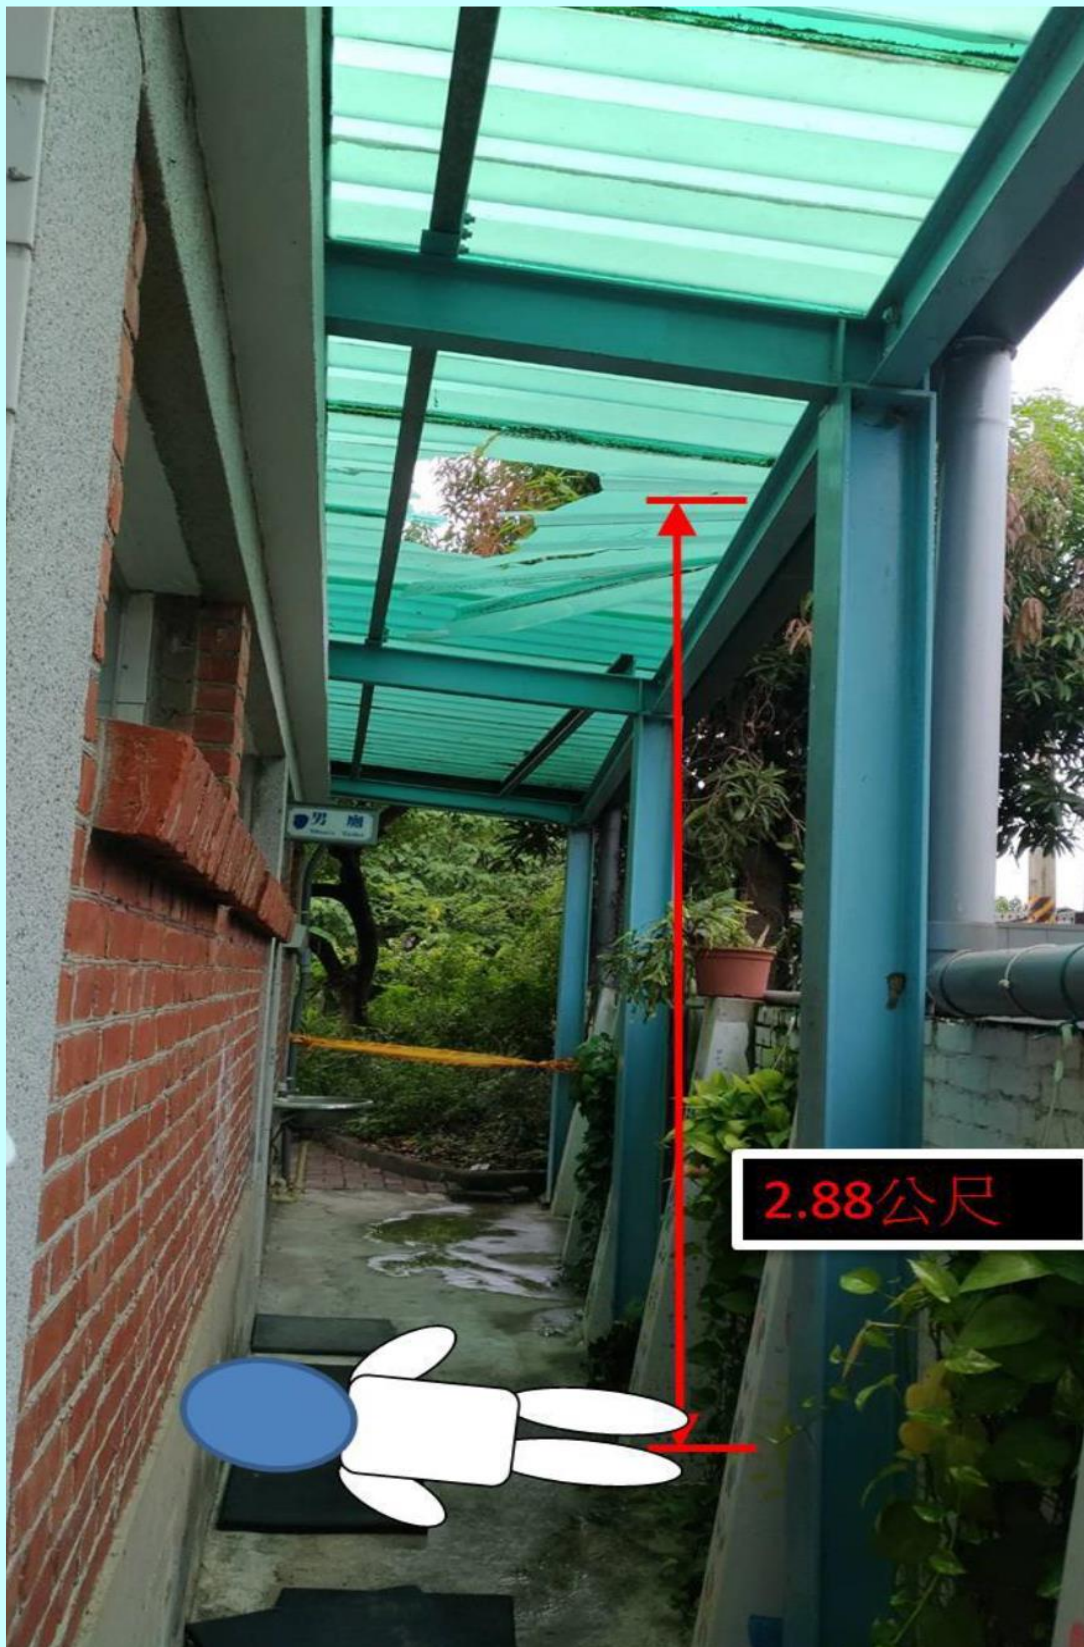
罹災者踏穿塑膠採光罩後，自2.88公尺高處墜落至地面

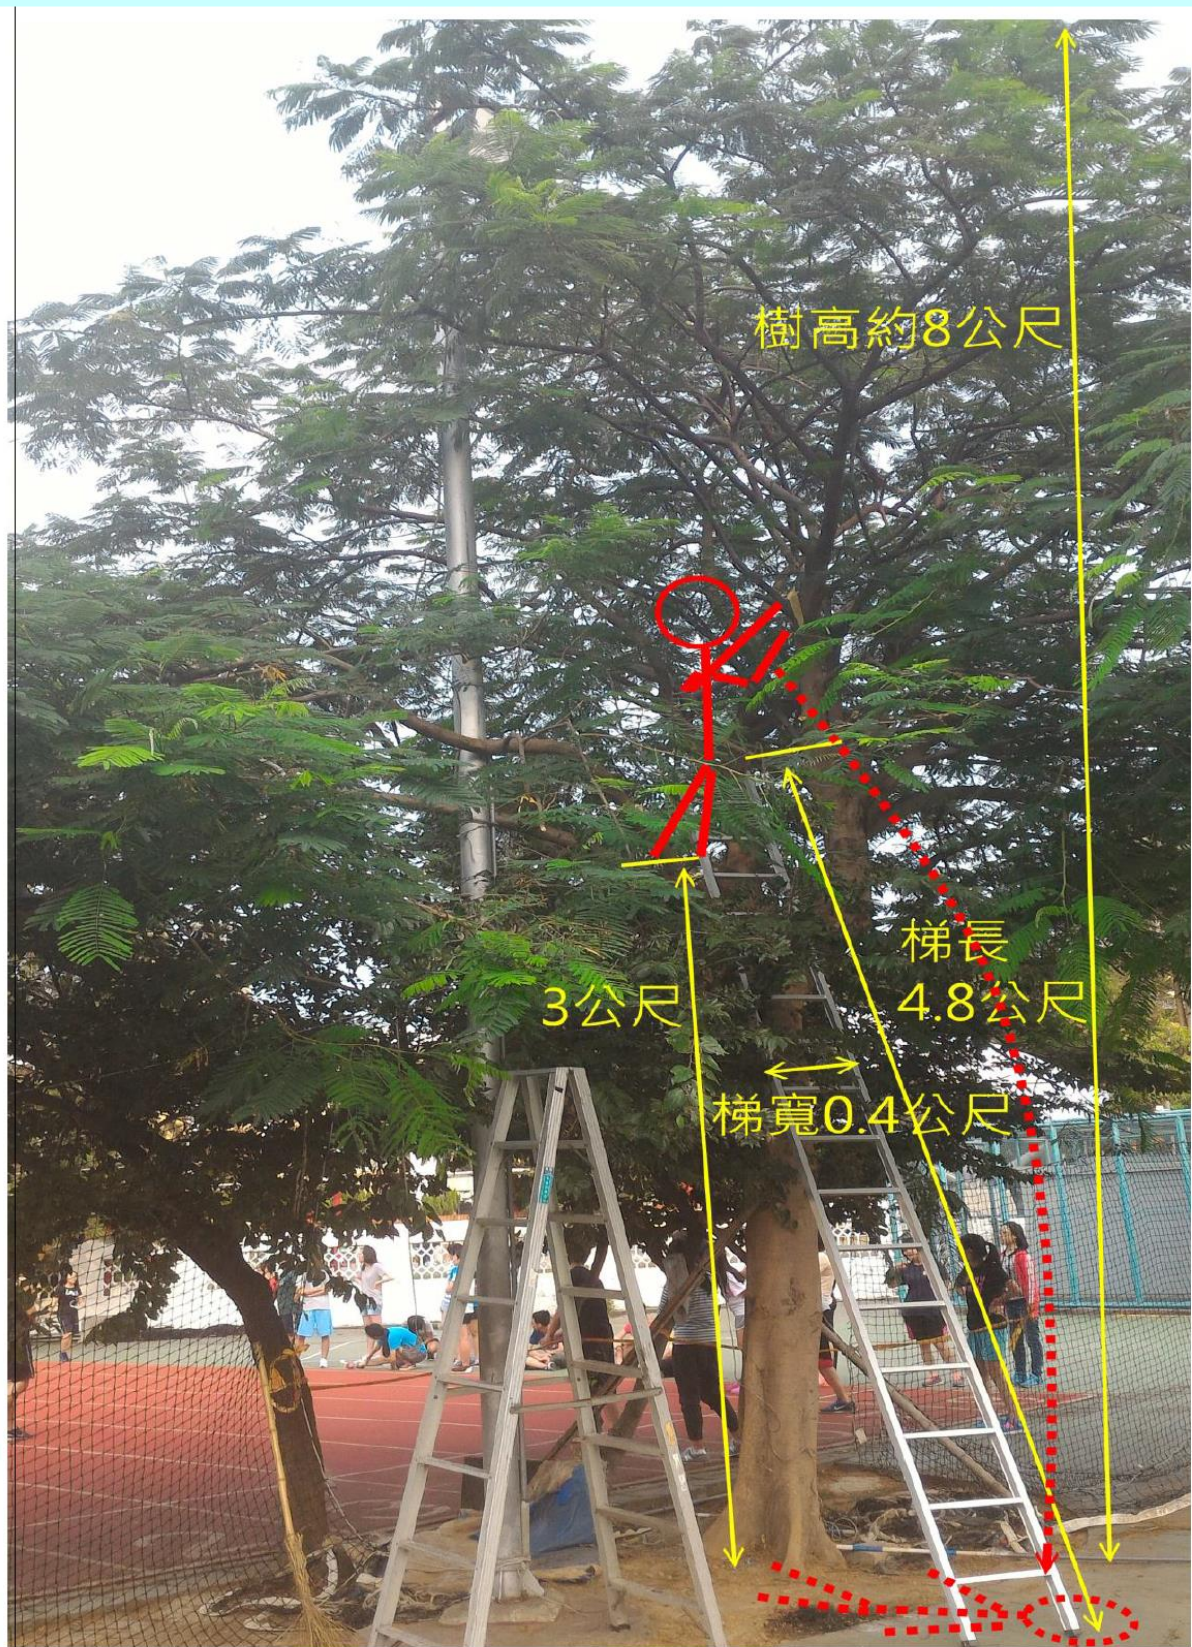
104 年 10 月 20 日 14 時 8 分許，罹災者尤○○於○○大學排球場旁，以移動梯爬上樹，站在樹幹上(站立位置距地面高度約 3.2 公尺)使用鋸子進行樹枝修剪作業，一同作業之同事張○○在樹下清理修剪下來的樹枝，突然聽到樹枝斷裂及物品掉落撞擊到地面的聲響，發現罹災者尤○○仰躺在樹旁地面上，立即通報 119 派救護車將尤員緊急送○○醫院急救，仍於 104 年 10 月 21 日 1 時 48 分傷重不治。

罹災者以移動梯爬上樹上，站在樹幹上使用鋸子修剪樹枝。

- 1、雇主對於在高度 2 公尺以上之處所進行作業，勞工有墜落之虞者，應以架設施工架或其他方法設置工作台。…。(職業安全衛生設施規則第 225 條第 1 項暨職業安全衛生法第 6 條第 1 項)
- 2、雇主對於在高度 2 公尺以上之高處作業，勞工有墜落之虞者，應使勞工確實使用安全帶、安全帽及其他必要之防護具。…。(職業安全衛生設施規則第 281 條第 1 項暨職業安全衛生法第 6 條第 1 項)
- 3、雇主對新僱勞工或在職勞工於變更工作前，應使其接受適於各該工作必要之一般安全衛生教育訓練。(職業安全衛生教育訓練規則第 16 條第 1 項暨職業安全衛生法第 32 條第 1 項)

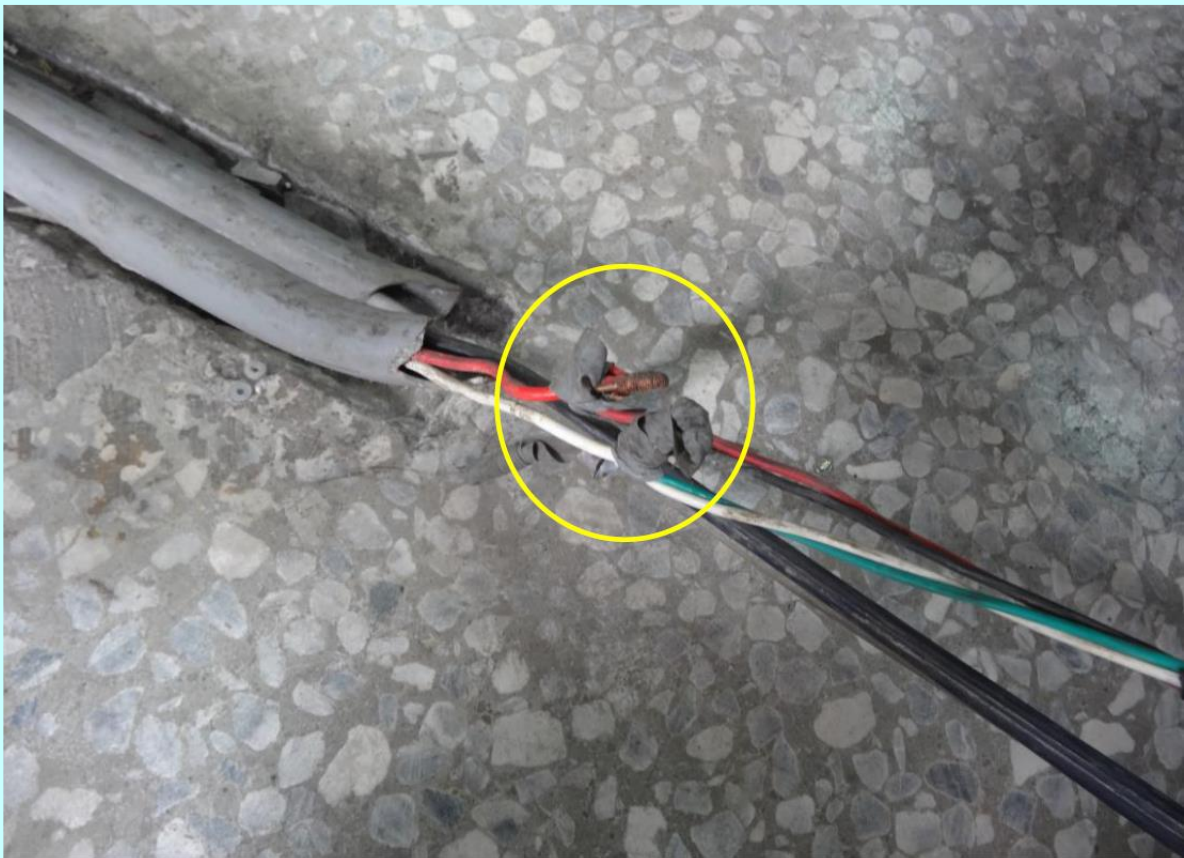
照片 2

地面插座電線裸露之情形

- 1、雇主對勞工於作業中或通行時，有接觸絕緣被覆配線或移動電線或電氣機具、設備之虞者，應有防止絕緣被覆破壞或老化等致引起感電危害之設施。（職業安全衛生設施規則第 246 條暨職業安全衛生法第 6 條第 1 項）
- 2、雇主應依本法及有關規定會同勞工代表訂定適合其需要之安全衛生工作守則，報經勞動檢查機構備查後，公告實施。（職業安全衛生法第 34 條第 1 項）
- 3、雇主對新僱勞工或在職勞工於變更工作前，應使其接受適於各該工作必要之一般安全衛生教育訓練…。(職業安全衛生教育訓練規則第 16 條第 1 項暨職業安全衛生法第 32 條第 1 項)
- 4、雇主應依其事業規模、特性，訂定勞工安全衛生管理計畫，執行規定之勞工安全衛生事項。（職業安全衛生管理辦法第 12 條之 1 暨職業安全衛生法第 23 條第 1 項）
- 5、雇主應依規定訂定自動檢查計畫實施自動檢查。（職業安全衛生管理辦法第 79 條暨職業安全衛生法第 23 條第 1 項）

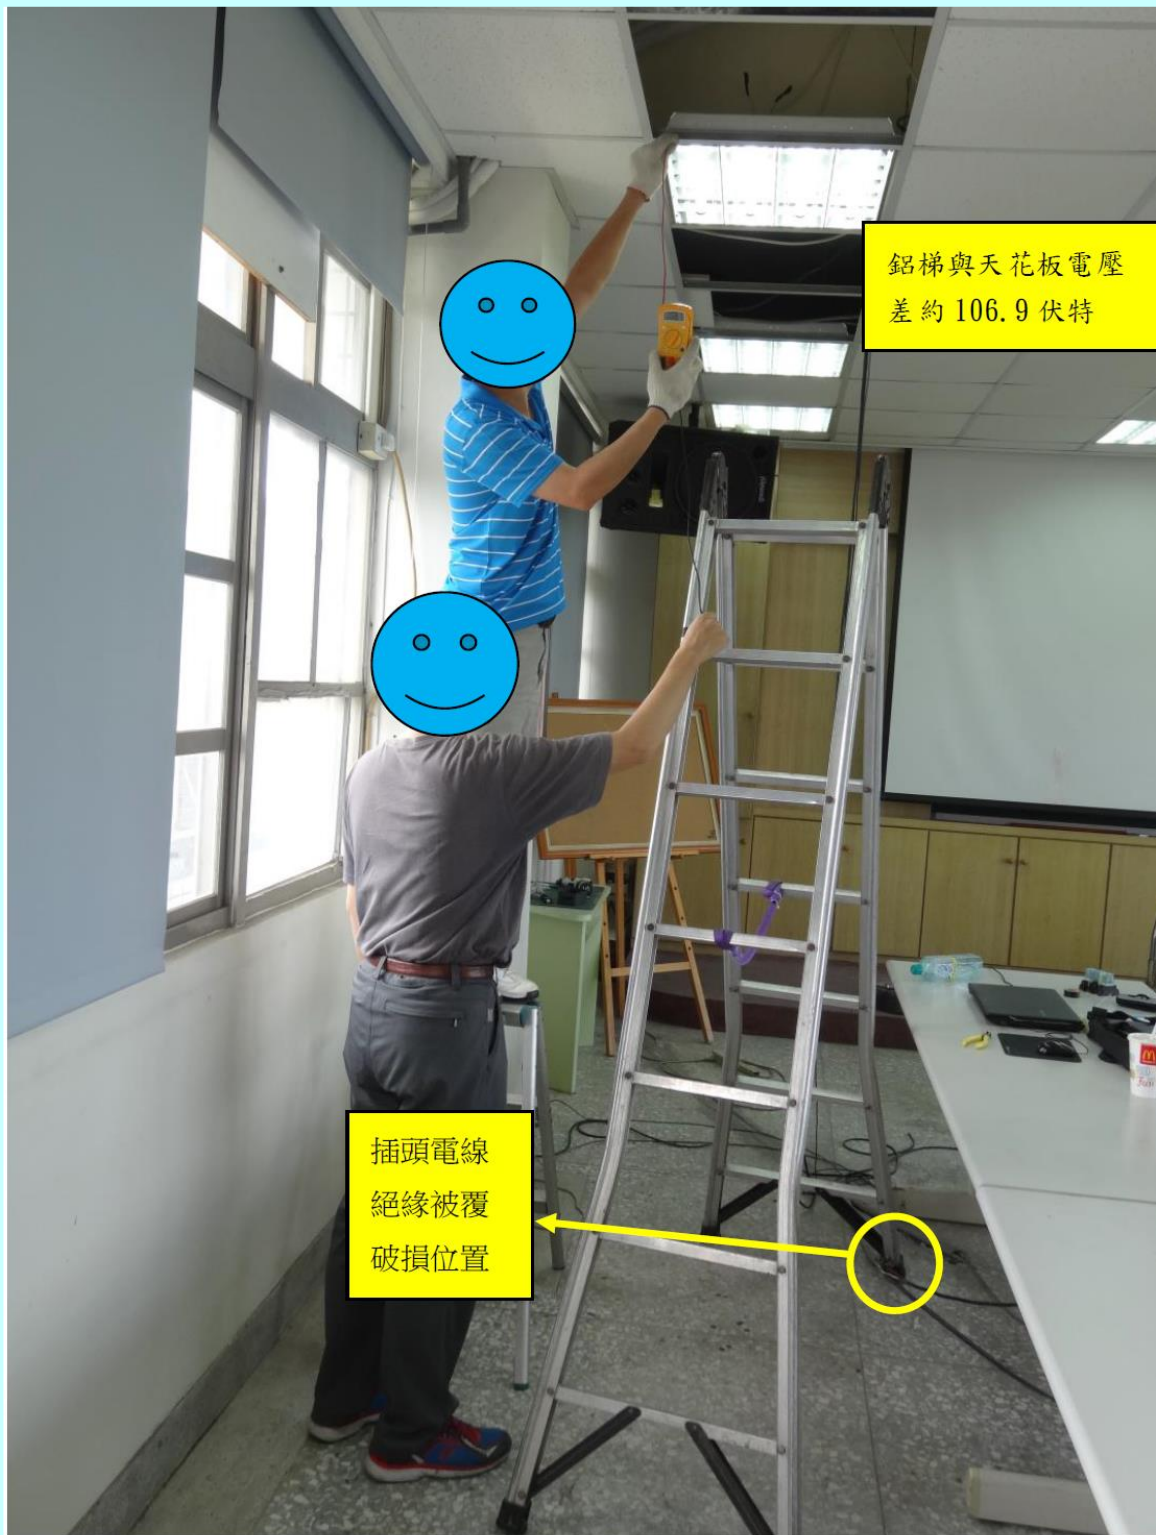
照片 4

某國民小學將投影機、音響設備查修及控制盒安裝項目交付○○科技有限公司承攬，104 年 6 月 1 日 13 時許，○○科技有限公司所僱勞工宋○○（罹災者）與王○○從事投影設備線路拉設作業，宋○○站立於鋁製合梯，並至天花板輕鋼架內拉設投影機控制線及電線時，王○○聽到宋○○喊叫「輕鋼架漏電」，宋○○隨即暈倒，並頭部撞擊天花板輕鋼架發出巨響，由救護車送至醫院急救，延至當日 13 時 56 分不治死亡。

模擬鋁梯勾到裸露帶電體之情形

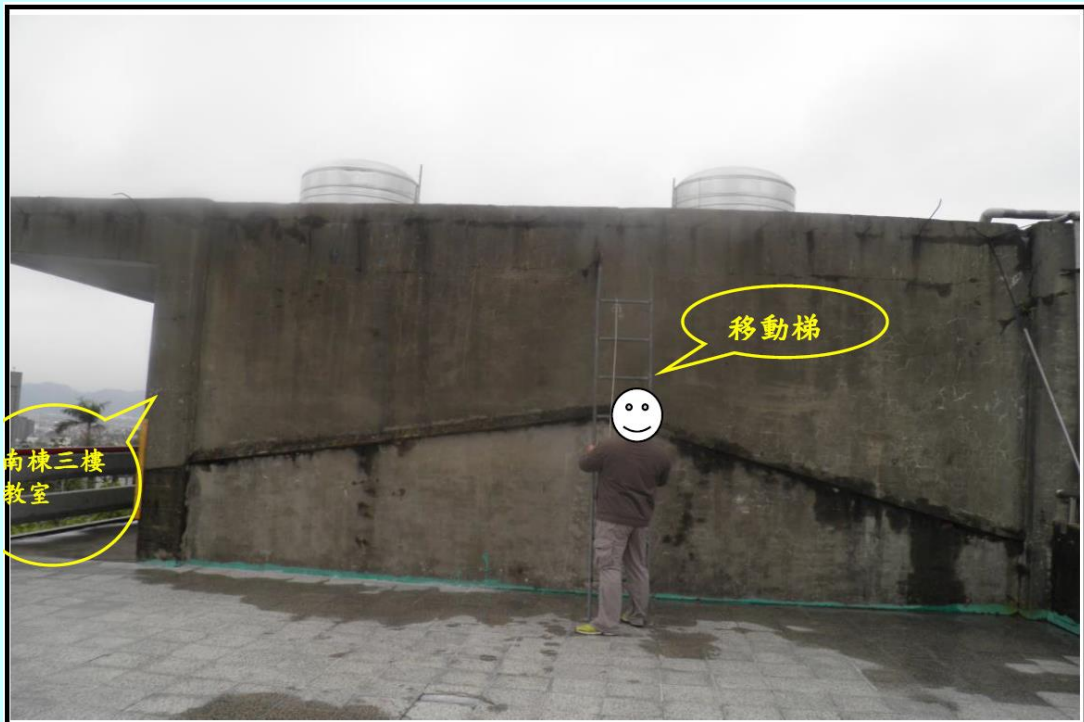
照片 2 | 罹災者使用移動梯由南棟三樓教室外牆爬上三樓教室屋頂

2 公尺以上之屋頂邊緣開口應設置護欄，及作業中確實要求人員使用安全帶及安全帽。

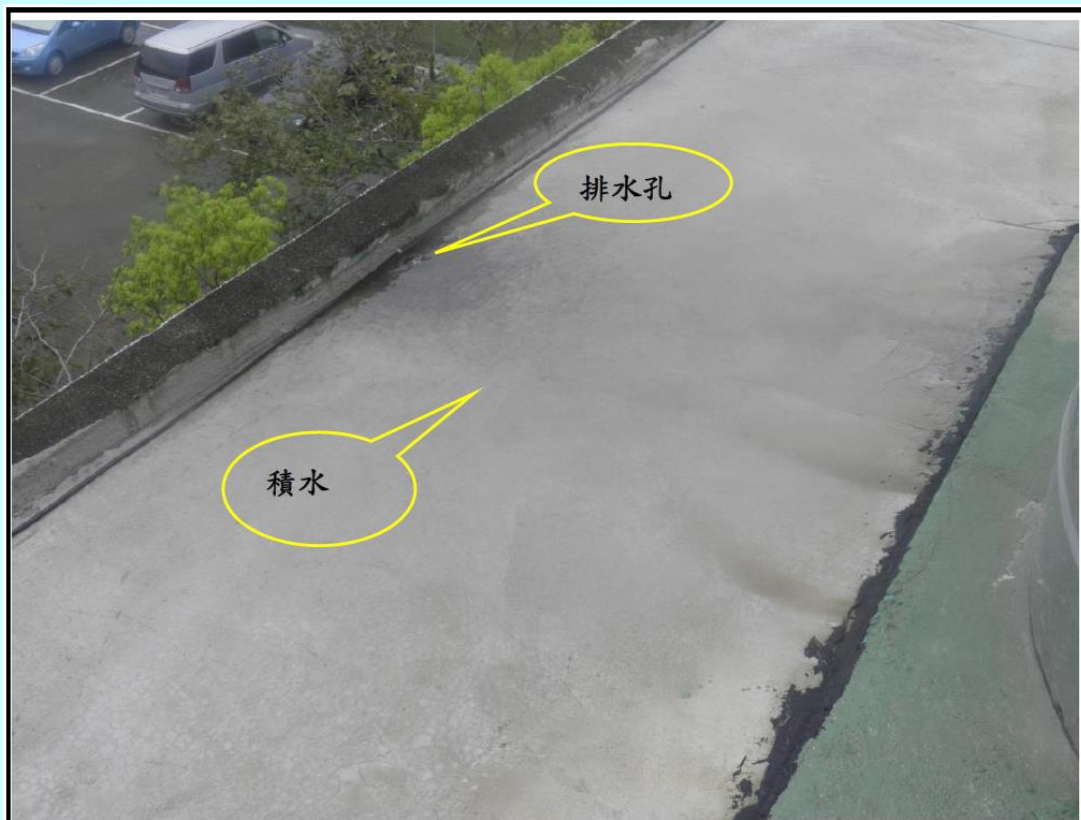
照片 5 | 南棟三樓教室屋頂邊緣排水孔旁有積水

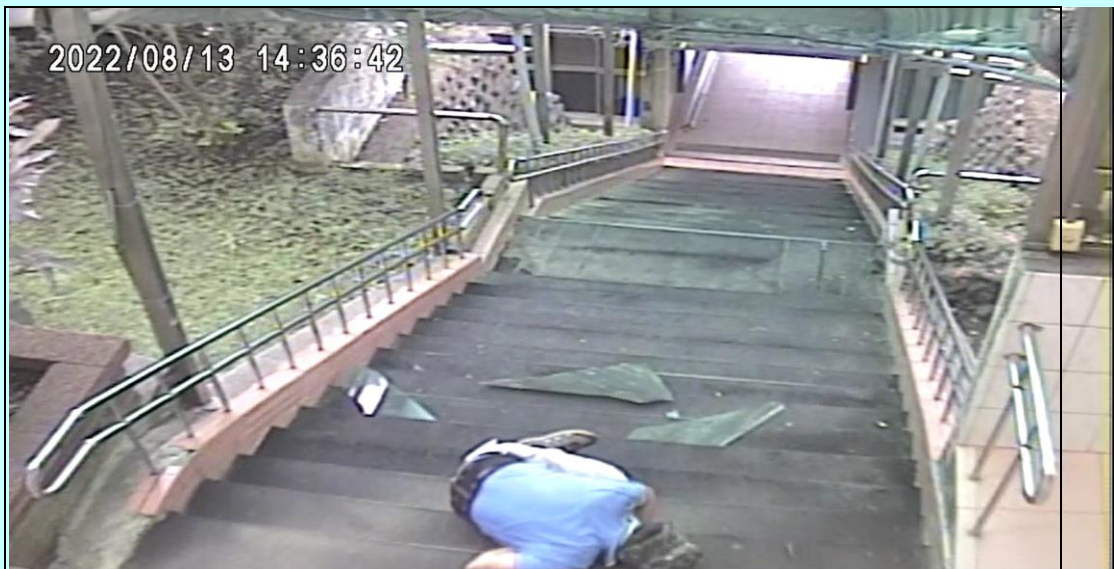
照片 2

1. 於易踏穿材料構築之雨遮，未規劃安全通道，未設置適當強度且寬度在30公分以上之踏板，未於雨遮下方可能墜落之範圍，裝設堅固格柵或安全網等防墜設施，及未指定屋頂作業主管指揮或監督該作業。
2. 在高度2公尺以上之高處作業，勞工有墜落之虞者，未使勞工確實使用全身背負式安全帶、安全帽、捲揚式防墜器及其他必要之防護具。

監視器拍攝到罹災者李○○墜落時之畫面，李○○未確實使用安全帶、安全帽及其他必要之防護具。

7. 雇主對於在高度二公尺以上之高處作業，勞工有墜落之虞者，應使勞工確實使用安全帶、安全帽及其他必要之防護具，但經雇主採安全網等措施者，不在此限。前項安全帶之使用，應視作業特性，依國家標準規定選用適當型式，對於…屋頂或施工架組拆…等高處或傾斜面移動，應採用符合國家標準 CNS14253-1 同等以上規定之全身背負式安全帶及捲揚式防墜器。（職業安全衛生設施規則第 281 條暨職業安全衛生法第 6 條第 1 項）

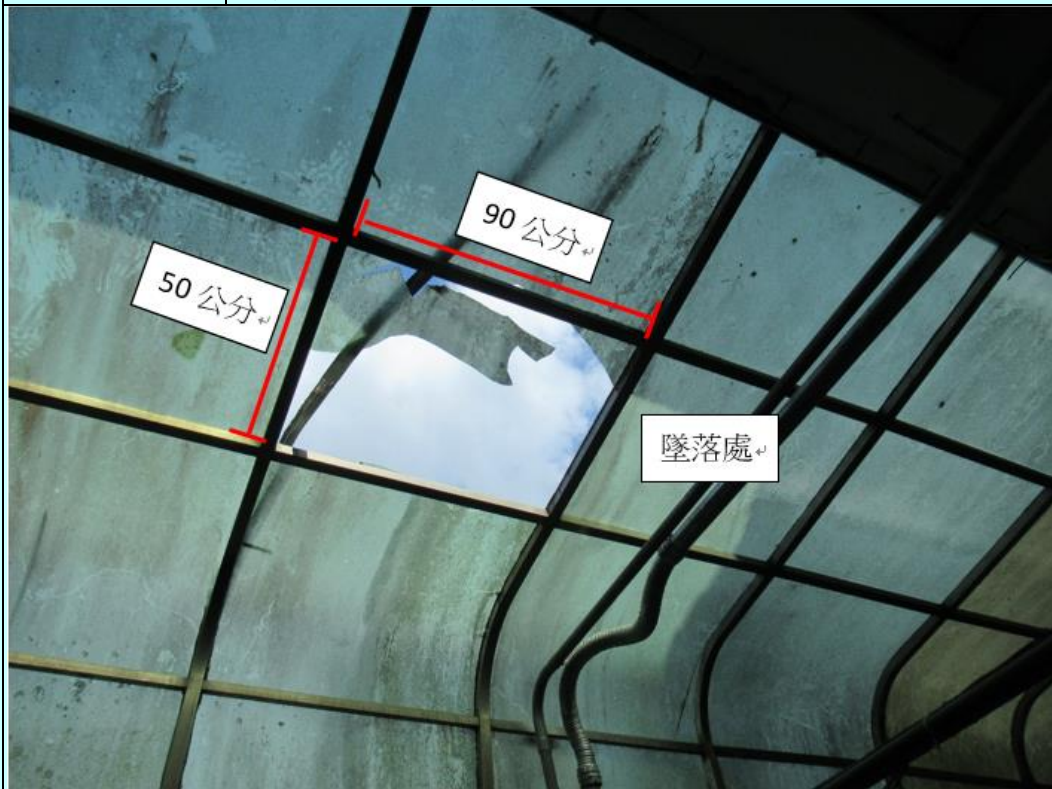
照片 3

(一)直接原因：罹災者李○○於塑膠材質採光罩（雨遮）上從事採光罩拆除作業時，踏穿採光罩從高約3.5公尺墜落至樓梯斜坡上，造成頭胸背部外傷合併右耳耳漏及雙側肋骨骨折，致顱腦損傷及雙側氣血胸死亡。

雨遮之採光罩為塑膠材質，厚度為 2mm，罹災者李○○踏穿採光罩破損面積約 90cmx50cm

5. 雇主應依職業安全衛生法及有關規定會同勞工代表訂定適合其需要之安全衛生工作守則，報經勞動檢查機構備查後，公告實施。（職業安全衛生法第 34 條第 1 項）
6. 雇主對勞工於以石綿板、鐵皮板、瓦、木板、茅草、塑膠等易踏穿材料構築之屋頂及雨遮，或於以礦纖板、石膏板等易踏穿材料構築之夾層天花板從事作業時，為防止勞工踏穿墜落，應採取下列設施：一、規劃安全通道，於屋架、雨遮或天花板支架上設置適當強度且寬度在三十公分以上之踏板。二、於屋架、雨遮或天花板下方可能墜落之範圍，裝設堅固格柵或安全網等防墜設施。三、指定屋頂作業主管指揮或監督該作業。（職業安全衛生設施規則第 227 條第 1 項暨職業安全衛生法第 6 條第 1 項）

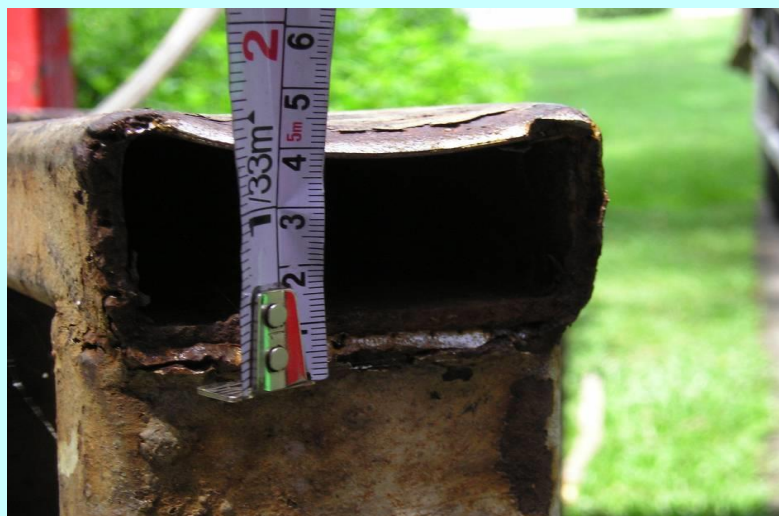
1. 未佩戴安全帽及符合國家標準CNS 14253-1同等以上規定之全身背負式安全帶。
2. 搭乘設備及懸掛裝置(含熔接、鉚接、鉸鏈等部分之施工)，未委託中央主管機關認可之專業機構簽認。

吊籃支架斷裂處一端顯示角鐵焊接處部分已嚴重銹蝕

2. 雇主使用移動式起重機吊掛搭乘設備搭載或吊升人員作業時，應依下列規定辦理：一、搭乘設備及懸掛裝置（含熔接、鉚接、鉸鏈等部分之施工），應妥予安全設計，並事前將其構造設計圖、強度計算書及施工圖說等，委託中央主管機關認可之專業機構簽認，其簽認效期最長二年；效期屆滿或構造有變更者，應重新簽認之。（起重升降機具安全規則第 38 條）
3. 移動式起重機從事垂直高度二十公尺以下之高處作業，不適用第三十五條第一項但書規定。但使用道路或鄰接道路作業者，不在此限。（起重升降機具安全規則第 37 條）

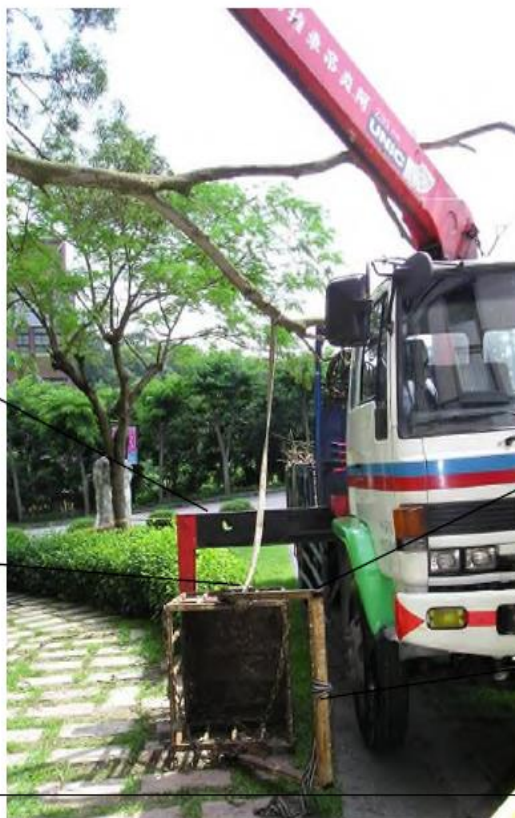
吊籃支架  
其中一端  
斷裂處

吊籃墜落地面後呈傾倒之狀態。

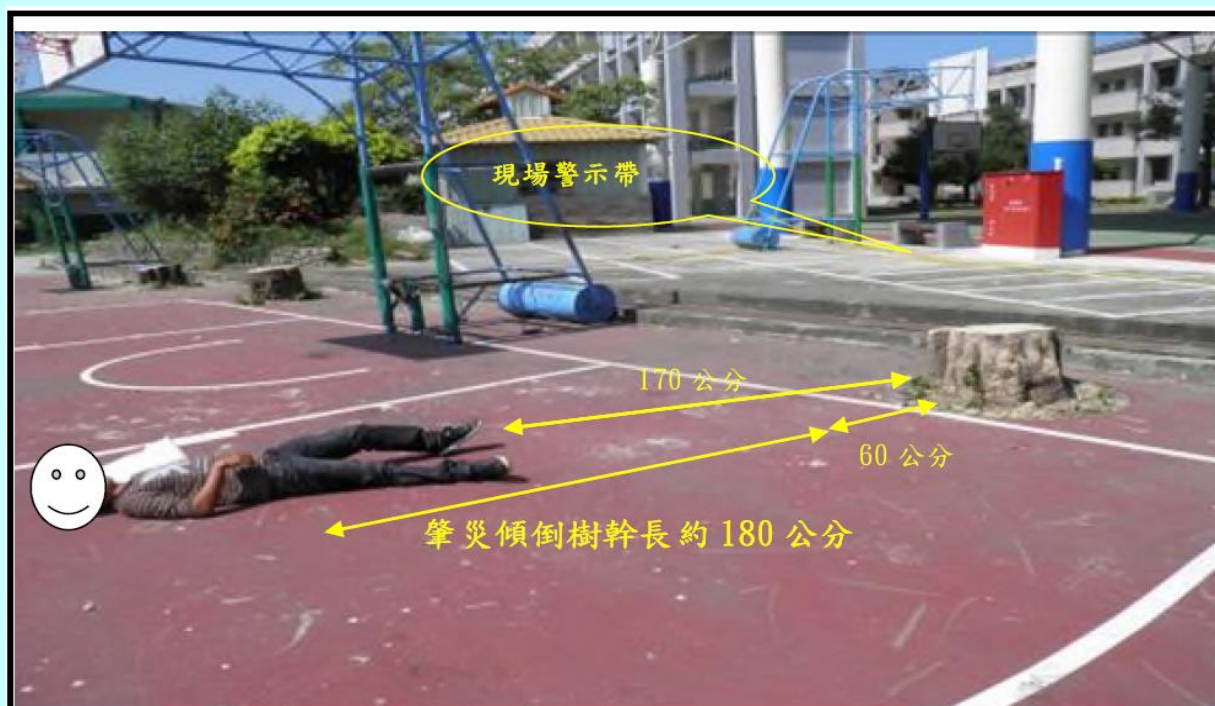
(一)直接原因：罹災者黃○○遭傾倒黑板樹樹幹撞擊，造成腹部挫傷，致器官損傷、出血死亡。

模擬罹災者仰倒於樹幹旁位置

1. 雇主對於工作場所有物體飛落之虞者，應設置防止物體飛落之設備，並供給安全帽等防護具，使勞工戴用。(職業安全衛生設施規則第238條)
2. 雇主應依勞工安全衛生法及有關規定會同勞工代表訂定適合其需要之安全衛生工作守則，報經檢查機構備查後，公告實施。
3. 雇主對新僱勞工或在職勞工於變更工作前，應使其接受適於各該工作必要之安全衛生教育訓練。
4. 建議雇主使勞工從事鋸木作業時，應設置作業範圍警告標示，使非作業勞工遠離立木傾倒範圍

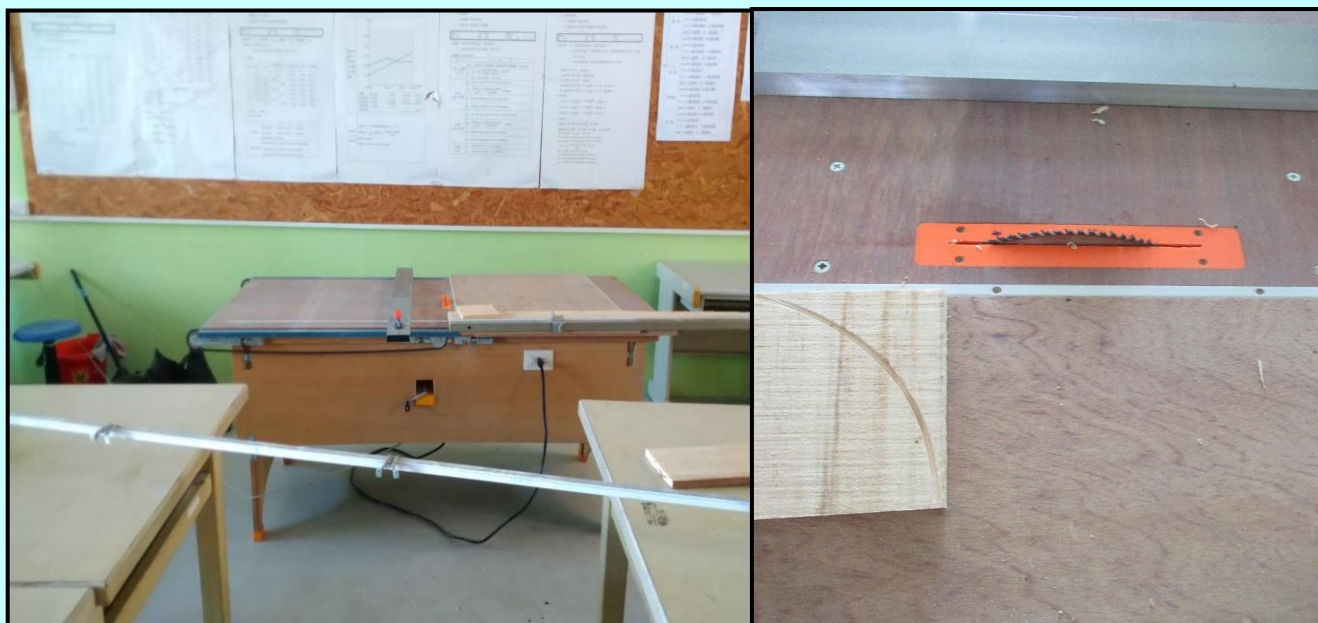
109 年 9 月 22 日 11 時 15 分許，○○學校教師廖○○於其所屬創客教室，使用木材加工用圓盤鋸從事板材切割作業，有導致切割危害之虞，未設置反撥預防裝置及鋸齒接觸預防裝置，致廖○○左手遭該圓盤鋸切傷，由救護車送醫院住院治療，並於 109 年 9 月 26 日出院返家休養。

所使用木材加工用圓盤鋸未設置反撥預防裝置及鋸齒接觸預防裝置

1、圓盤鋸應設置下列安全裝置：一、圓盤鋸之反撥預防裝置（以下簡稱反撥預防裝置）。

但橫鋸用圓盤鋸或因反撥不致引起危害者，不在此限。二、圓盤鋸之鋸齒接觸預防裝置。

但製材用圓盤鋸及設有自動輸送裝置者，不在此限。（機械設備器具安全標準第 60 條暨職業安全衛生法第 6 條第 1 項）

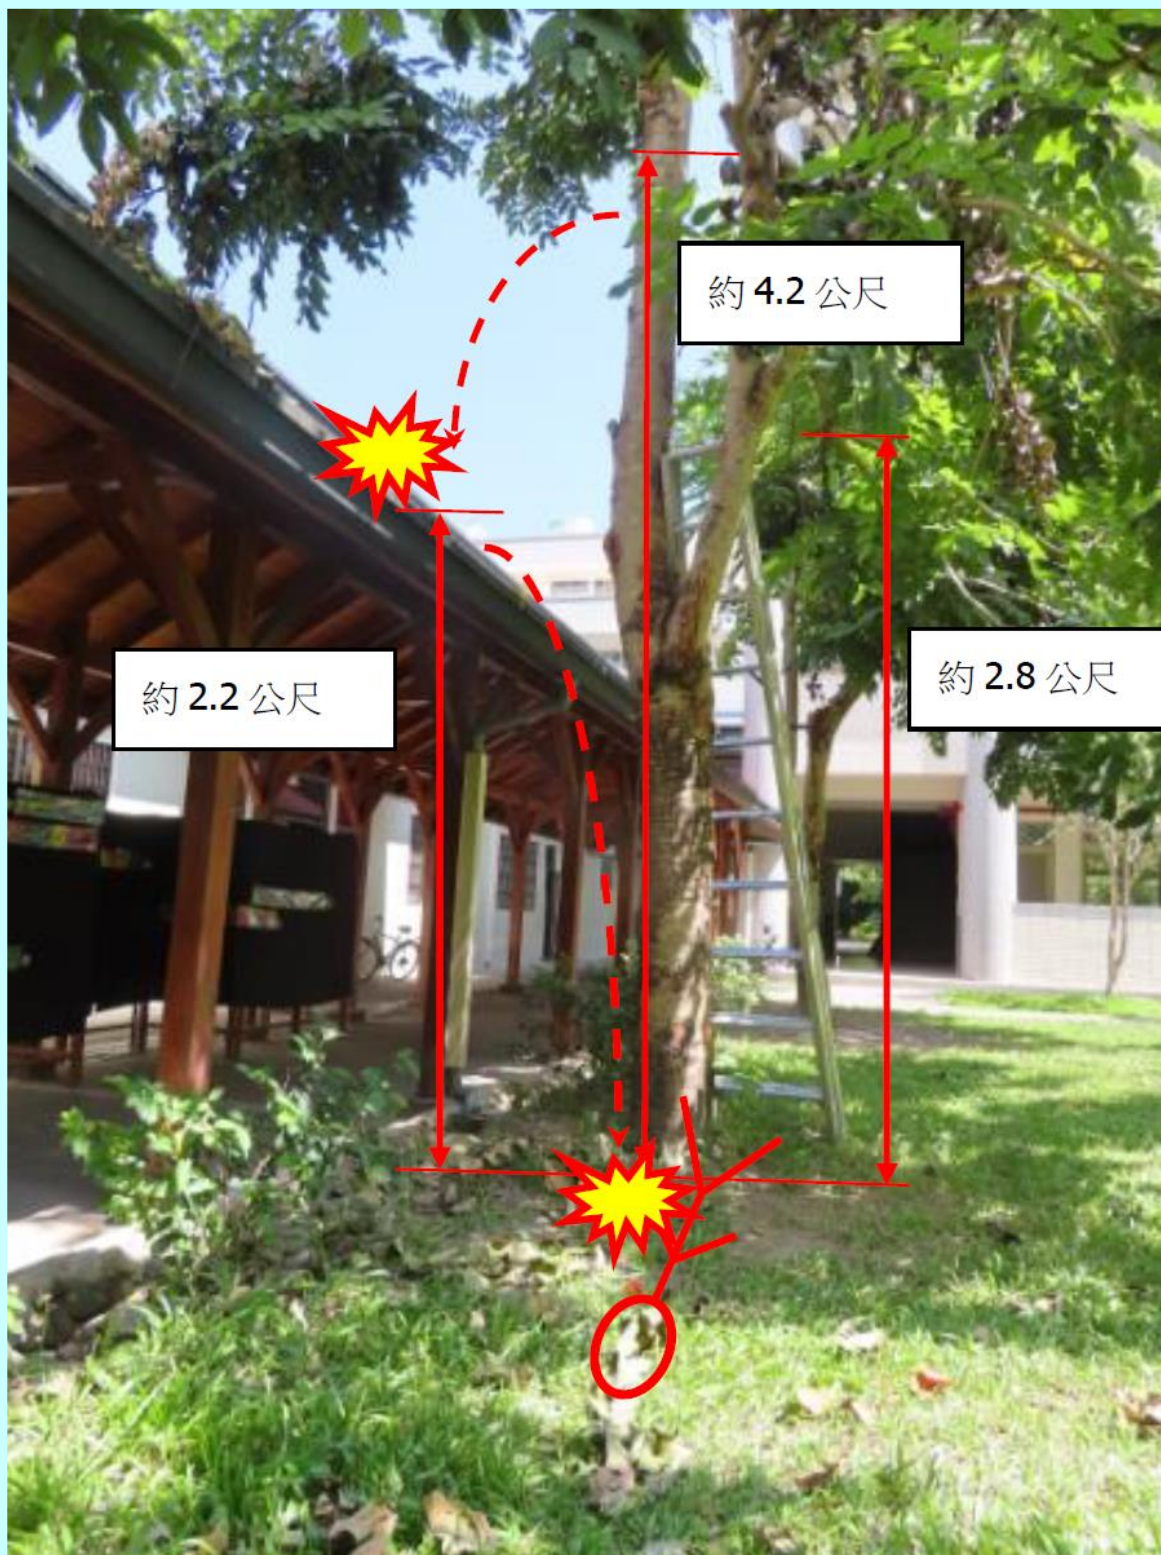
勞工在某高級中學活動中心旁使用移動梯攀爬樹木從事修剪樹枝作業時，發生自高度差 4.2 公尺樹幹墜落受傷

- 1、雇主對於在高度 2 公尺以上之處所進行作業，勞工有墜落之虞者，應以架設施工架或其他方法設置工作台。但工作台之邊緣及開口部分等，不在此限。（職業安全衛生設施規則第 225 條第 1 項暨職業安全衛生法第 6 條第 1 項）
- 2、對於在高度 2 公尺以上之高處作業，勞工有墜落之虞者，應使勞工確實使用安全帶、安全帽及其他必要之防護具。或採安全網等措施。（職業安全衛生設施規則第 281 條第 1 項暨職業安全衛生法第 6 條第 1 項）
- 3、雇主對新僱勞工或在職勞工於變更工作前，應使其接受適於各該工作必要之一般安全衛生教育訓練。（職業安全衛生教育訓練規則第 16 條第 1 項暨職業安全衛生法第 32 條第 1 項）
- 4、雇主應依其事業單位之規模、性質，訂定職業安全衛生管理計畫，要求各級主管及負責指揮、監督之有關人員執行；勞工人數在 30 人以下之事業單位，得以安全衛生管理執行紀錄或文件代替職業安全衛生管理計畫。（職業安全衛生管理辦法第 12 條之 1 第 1 項暨職業安全衛生法第 23 條第 1 項）

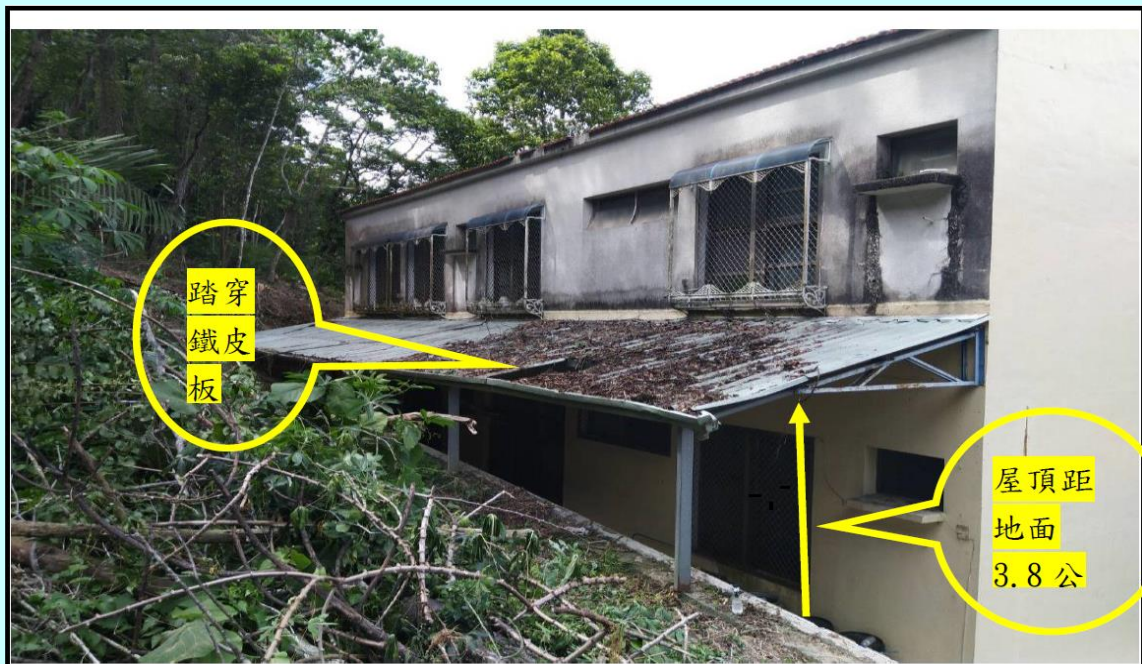
○○國民小學將校園樹木砍除修剪及除草工作交付○○企業社承攬，○○企業社所僱勞工魏○○109 年 6 月 21 日 14 時許，於○○國民小學教師宿舍後方清理鐵皮板屋頂上之樹葉樹枝及雜物，屋頂為鐵皮板距地面高度差約為 3.8 公尺，勞工有墜落之虞，未依職業安全衛生設施規則第 227 條第 1 項及 281 條第 1 項規定，屋頂設置安全通道(適當強度且寬度在 30 公分以上之踏板)、堅固格柵或安全網等防止勞工墜落之措施，並指定屋頂作業主管指揮或監督該作業，及使勞工確實使用安全帶、安全帽及其他必要之防護具，致發生勞工魏○○踏穿鐵皮屋頂墜落受傷，造成右側股骨粗隆間粉碎性骨折併移位，經由救護車送往醫院住院治療，目前已出院在家休養。

照片 1 屋頂（未設置護欄未設置安全母索及未設寬 30 公分以上踏板）踏穿鐵皮板

- 1、雇主對勞工於以石綿板、鐵皮板、瓦、木板、茅草、塑膠等易踏穿材料構築之屋頂及雨遮，或於以礦纖板、石膏板等易踏穿材料構築之夾層天花板從事作業時，為防止勞工踏穿墜落，應採取下列設施：一、規劃安全通道，於屋架、雨遮或天花板支架上設置適當強度且寬度在三十公分以上之踏板。二、於屋架、雨遮或天花板下方可能墜落之範圍，裝設堅固格柵或安全網等防墜設施。三、指定屋頂作業主管指揮或監督該作業。(職業安全衛生設施規則第 227 條第 1 項暨職業安全衛生法第 6 條第 1 項)
- 2、雇主對於在高度二公尺以上之高處作業，勞工有墜落之虞者，應使勞工確實使用安全帶、安全帽及其他必要之防護具，但經雇主採安全網等措施者，不在此限。(職業安全衛生設施規則第 281 條第 1 項暨職業安全衛生法第 6 條第 1 項)
- 3、事業單位勞動場所發生發生災害之罹災人數在一人以上，且需住院治療之職業災害時，雇主應於 8 小時內通報勞動檢查機構(職業安全衛生法第 37 條第 2 項第 3 款)
