# 校園災害案例彙編

(不含實驗室)

**勞動部職業安全衛生署中區職業安全衛生中心**

112 年 4 月 編印

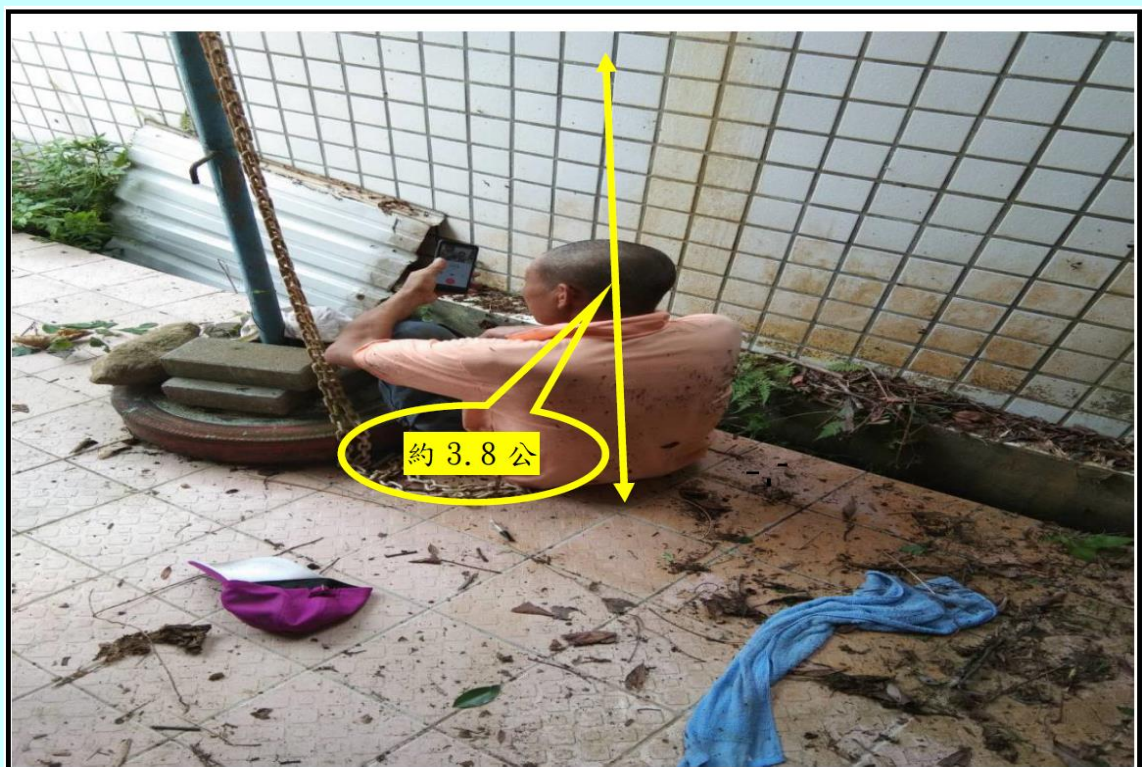
照片 3 墜落處

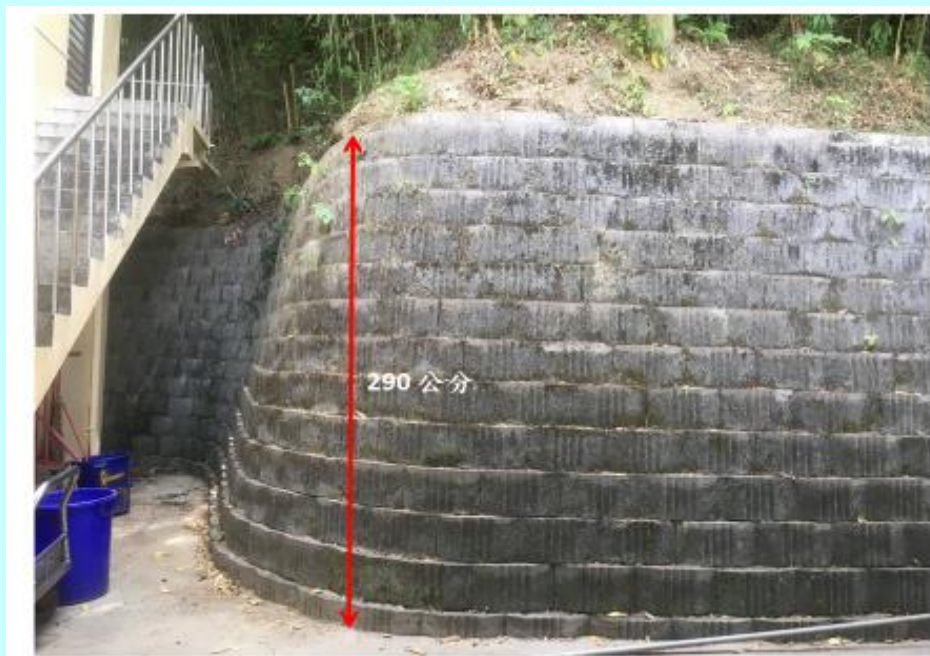
駁坎高度 290 公分未設護欄，勞工執行修剪樹枝作業時，亦未使用安全帶

- 1、雇主對於高度在二公尺以上之工作場所邊緣及開口部分，勞工有遭受墜落危險之虞者，應設有適當強度之護欄、護蓋等防護設備。（職業安全衛生設施規則第 224 條）
- 2、雇主應依本法及有關規定會同勞工代表訂定適合其需要之安全衛生工作守則，報經勞動檢查機構備查後，公告實施。（職業安全衛生法 34 條第 1 項）
- 3、第二條所定事業之雇主應依附表二之規模，置職業安全衛生業務主管及管理人員。（職業安全衛生管理辦法第 3 條第 1 項）
- 4、雇主對前述各款以外之一般勞工，應依工作性質使其接受安全衛生在職教育訓練。（職業安全衛生教育訓練規則第 17 條第 1 項第 13 款）

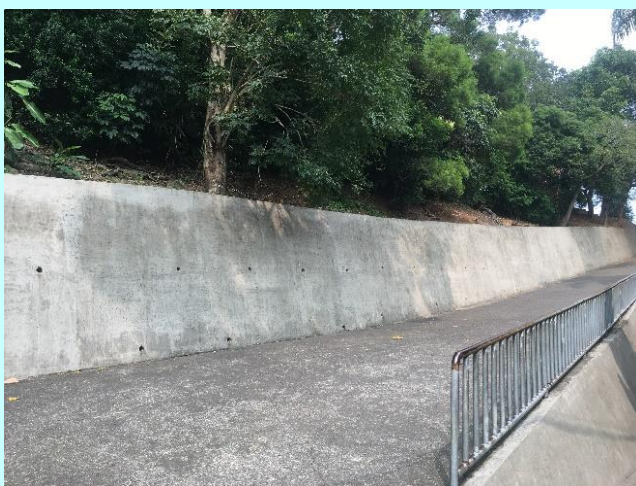
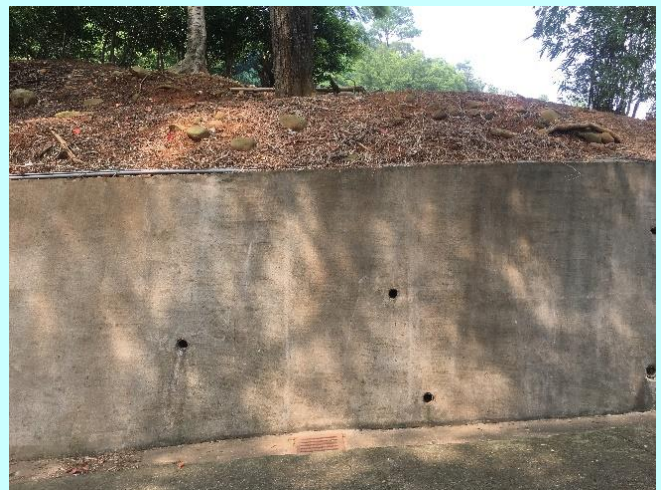
詹員於擋土牆上方（高差 2 公尺以上）邊緣處作業時未設置符合規定之護欄、護蓋、安全網或佩掛安全帶等防墜措施

- 1、雇主應依本法及有關規定會同勞工代表訂定適合其需要之安全衛生工作守則，報經勞動檢查機構備查後，公告實施。（職業安全衛生法 34 條第 1 項）
- 2、事業單位勞動場所發生發生災害之罹災人數在一人以上，且需住院治療之職業災害時，雇主應於 8 小時內通報勞動檢查機構。（職業安全衛生法第 37 條第 2 項第 3 款）
- 3、雇主對於高度在二公尺以上之工作場所邊緣及開口部分，勞工有遭受墜落危險之虞者，應設有適當強度之護欄、護蓋等防護設備。（職業安全衛生設施規則第 224 條第 1 項）
- 4、雇主對新僱勞工或在職勞工於變更工作前，應使其接受適於各該工作必要之一般安全衛生教育訓練。（職業安全衛生教育訓練規則第 16 條第 1 項）
- 5、第二條所定事業之雇主應依附表二之規模，置職業安全衛生業務主管及管理人員。（職業安全衛生管理辦法第 3 條第 1 項）

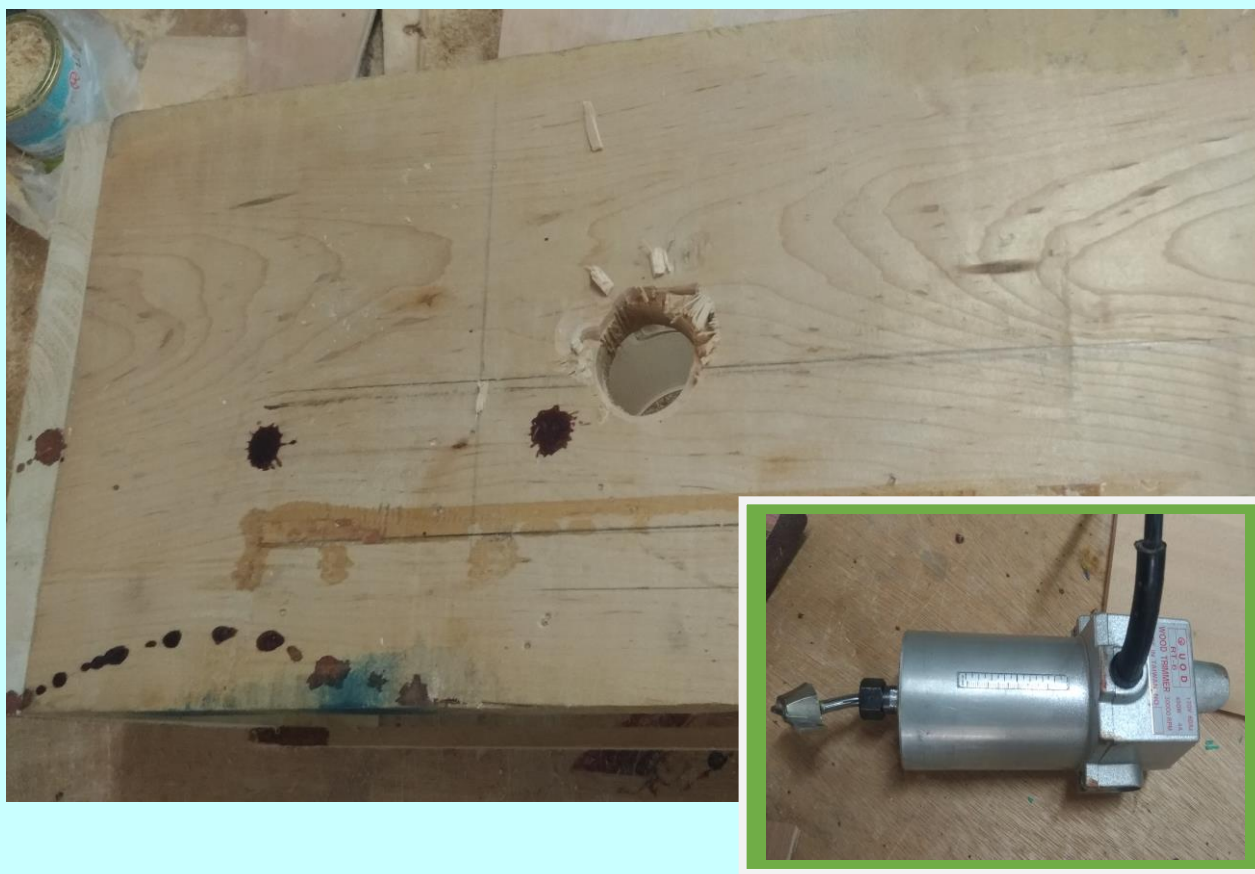
廣告設計科徐○○老師以手持式修邊機器進行木製支撐架木板孔洞擴孔作業時，修邊機切削木料產生之反作用力造成修邊機彈起，徐員未握緊修邊機致遭修邊機高速旋轉刀刃割(削)傷

雇主應依其事業單位之規模、性質，訂定職業安全衛生管理計畫，要求各級主管及負責指揮、監督之有關人員執行；勞工人數在三十人以下之事業單位，得以安全衛生管理執行紀錄或文件代替職業安全衛生管理計畫。（職業安全衛生管理辦法第 12 條之 1 第 1 項暨職業安全衛生法第 23 條第 1 項）

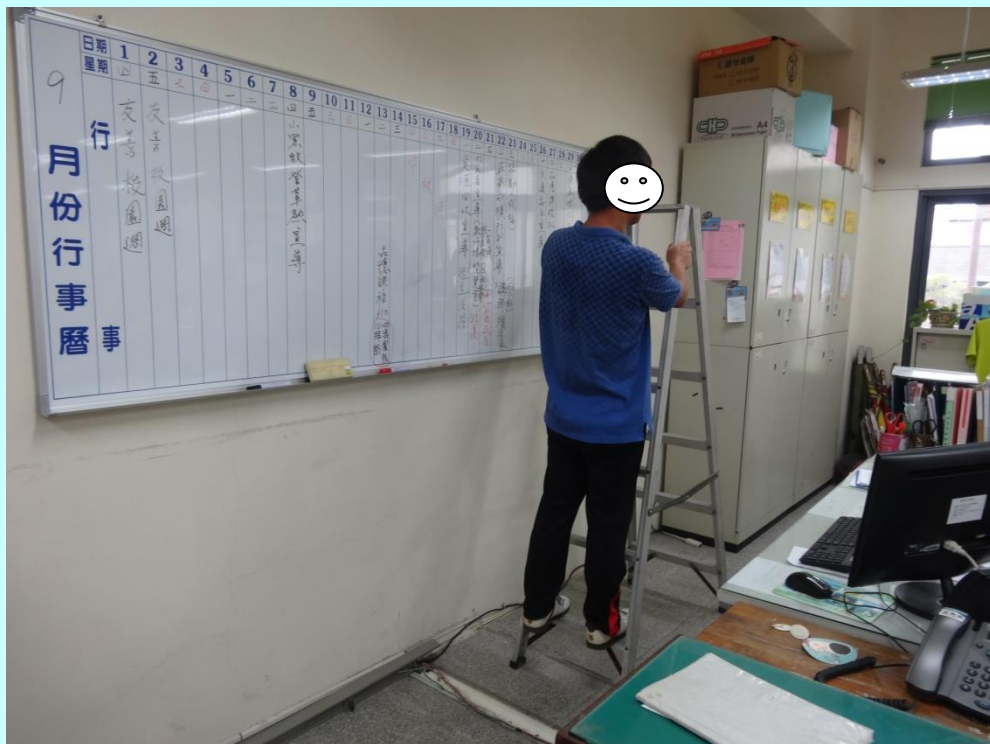
模擬受傷勞工使用合梯情形(當時陳○○為安裝吊掛白板之螺栓)

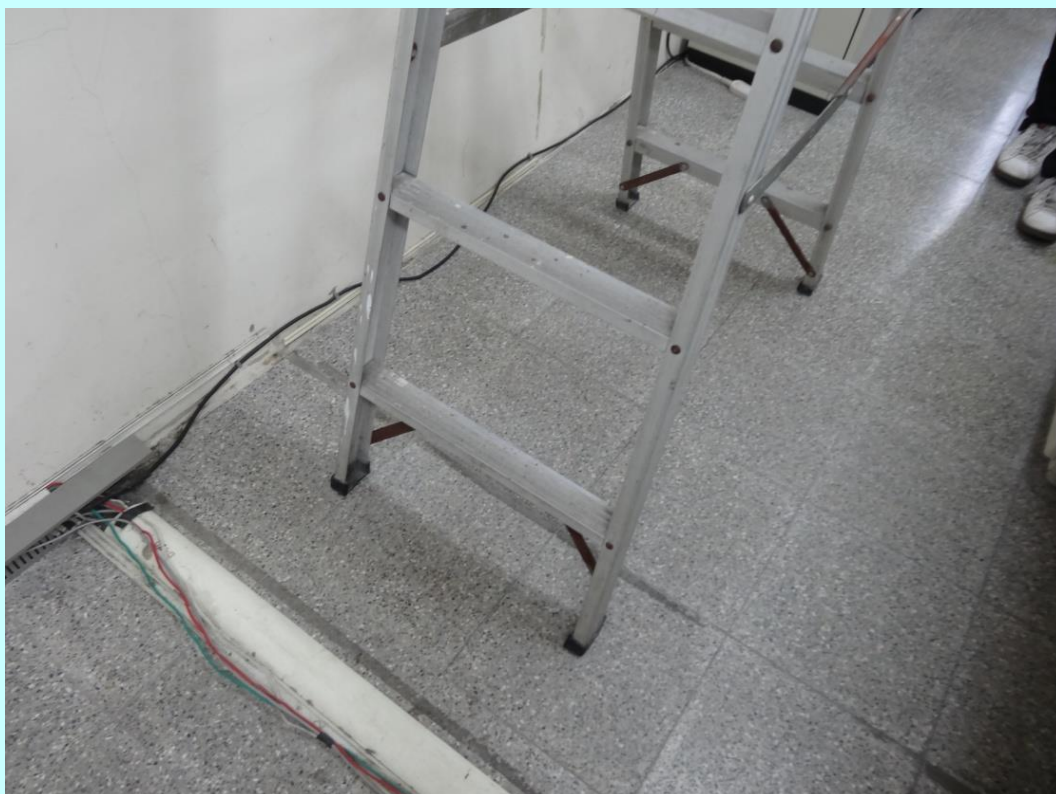
該合梯腳部有防滑絕緣腳座套（符合法規）

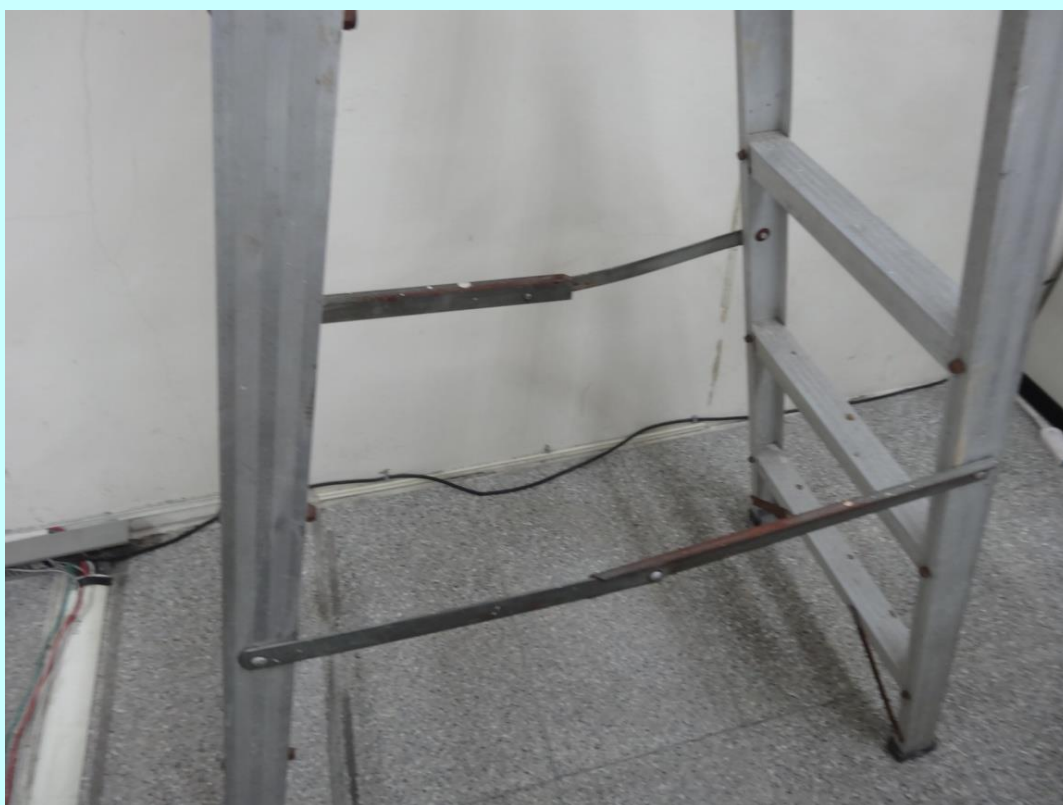
該合梯兩梯腳間有金屬等硬質繫材扣牢（符合法規）

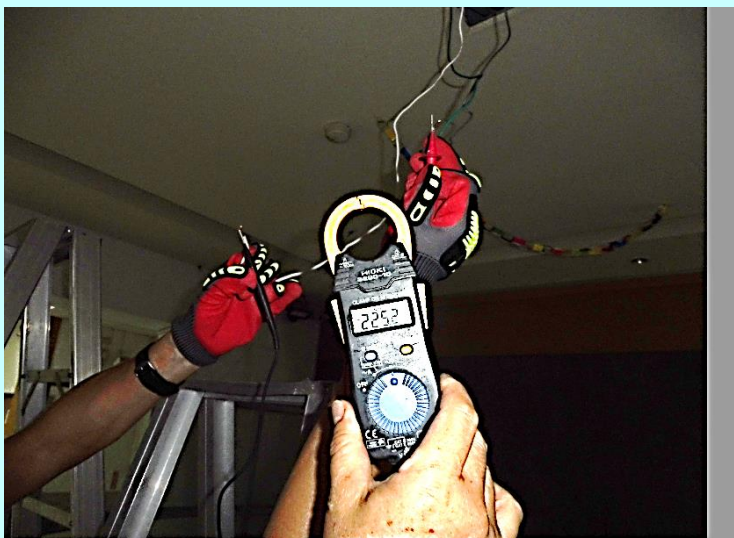
某大學所僱勞工蕭○○於 108 年 5 月 17 日 16 時許，於該單位資訊管理館 2 樓從事照明設備更換作業，蕭○○將手捺開關（照明設備線路電壓為 225V，3 條線路中 2 條為火線及 1 條為接地線，手捺開關閉後其中 1 條線路仍帶電）關閉後（未訂定電氣設備維修安全衛生作業標準），未以檢電器具檢查，確認其已停電，致勞工蕭○○將電源線拔除時碰觸裸露帶電體（225V）發生感電後墜落，送至醫院住院治療。

該照明設備之手捺開關閉後，照明設備其中 1 條電源線路仍有帶電 225V

- 1、雇主對於電路開路後從事該電路、該電路支持物、或接近該電路工作物之敷設、建造、檢查、修理、油漆等作業時，應於確認電路開路後，就該電路採取下列設施：一、…。三、開路後之電路…，應以檢電器具檢查，確認其已停電…。（職業安全衛生設施規則第 254 條第 1 項第 3 款暨職業安全衛生法第 6 條第 1 項）
- 2、雇主對於從事電氣工作之勞工，應使其使用電工安全帽、絕緣防護具及其他必要之防護器具。（職業安全衛生設施規則第 290 條暨職業安全衛生法第 6 條第 1 項）
- 3、雇主應依其事業單位之規模、性質，訂定職業安全衛生管理計畫，要求各級主管及負責指揮、監督之有關人員執行；勞工人數在三十人以下之事業單位，得以安全衛生管理執行紀錄或文件代替職業安全衛生管理計畫。（未訂定電氣設備維修安全衛生作業標準—斷電作業應於電氣開關箱內之無熔絲開關處切斷並掛牌告示禁止人員開啟）（職業安全衛生管理辦法第 12 條之 1 第 1 項暨職業安全衛生法第 23 條第 1 項）
- 4、雇主對於使用之合梯，應符合下列規定：一、……。三、梯腳與地面之角度應在七十五度以內，且兩梯腳間有金屬等硬質繫材扣牢……。 （職業安全衛生設施規則第 230 條暨職業安全衛生法第 6 條第 1 項）

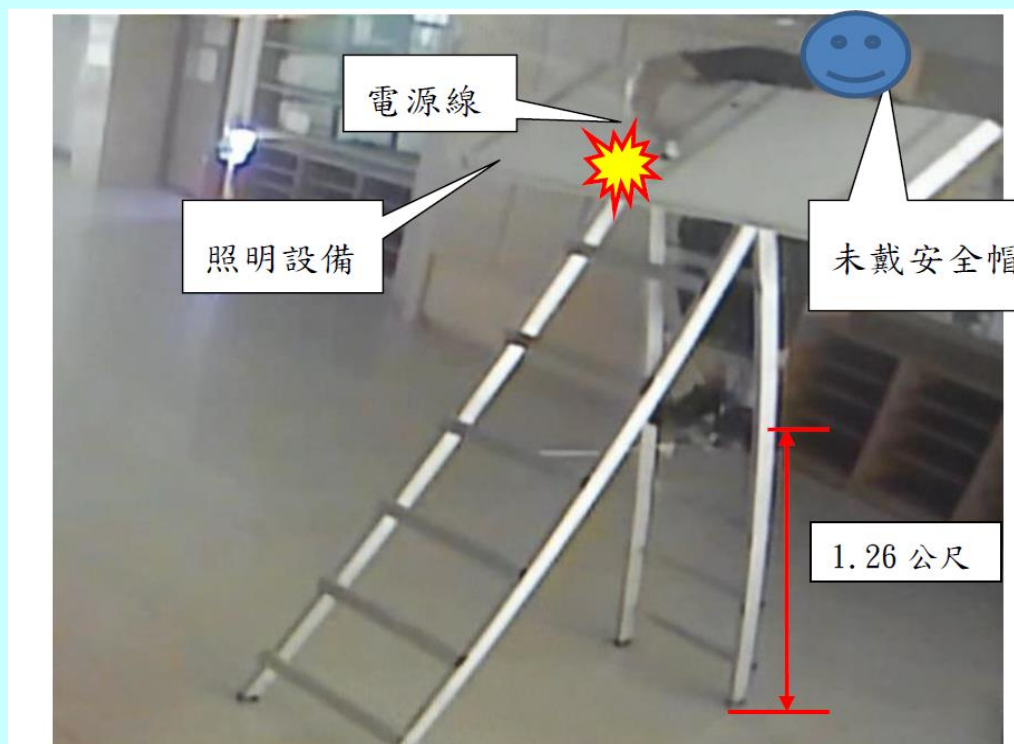
| 照片 | 蕭員拔除照明設備電源時發生感電墜落。(監視器截錄畫面) |

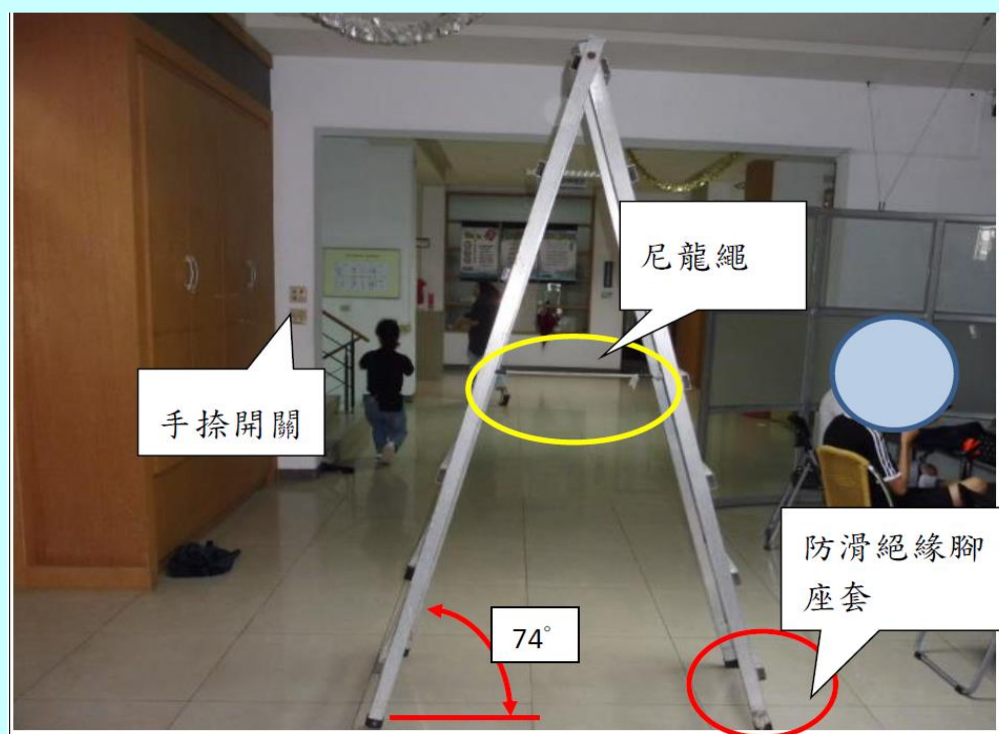
| 照片 | 合梯與手捺開關位置。 |

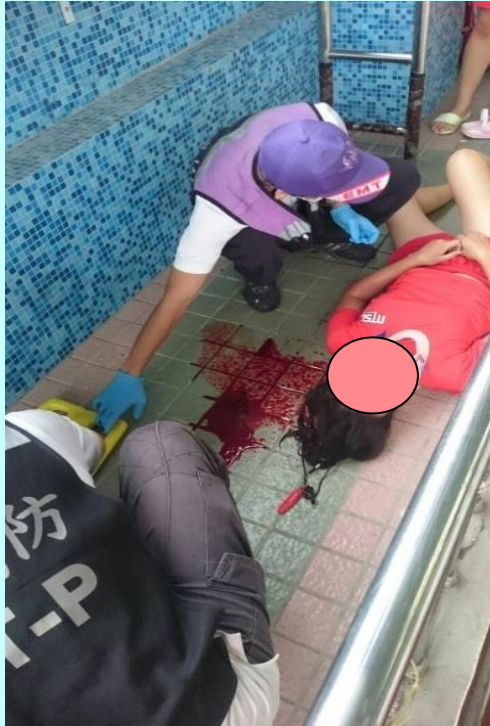
古○○墜落地點位於游泳池室內池垂直固地梯下方，  
頭部先著地，未穿戴安全帽及安全帶

- 1、事業單位勞動場所發生下列職業災害之一者，雇主應於 8 小時內通報勞動檢查機構：  
一、…。三、發生災害之罹災人數在 1 人以上，且需住院治療。…。（職業安全衛生法第 37 條第 2 項第 3 款）
- 2、雇主對於在高度 2 公尺以上之高處作業，勞工有墜落之虞者，應使勞工確實使用安全帶、安全帽及其他必要之防護具。但經雇主採安全網等措施者，不在此限。（職業安全衛生設施規則第 281 條第 1 項暨職業安全衛生法第 6 條第 1 項）
- 3、雇主、訓練單位辦理第 16 條及第 17 條之教育訓練，應將包含訓練教材、課程表等之訓練計畫、受訓人員名冊、簽到紀錄、課程內容等實施資料保存 3 年。（職業安全衛生教育訓練規則第 27 條第 1 項暨職業安全衛生法第 32 條第 1 項）
- 4、雇主應依其事業單位之規模、性質，訂定職業安全衛生管理計畫，要求各級主管及負責指揮、監督之有關人員執行；…。（職業安全衛生管理辦法第 12 條之 1 第 1 項暨職業安全衛生法第 23 條第 1 項）
- 5、雇主依第 13 條至第 63 條規定實施之自動檢查，應訂定自動檢查計畫。（職業安全衛生管理辦法第 79 條暨職業安全衛生法第 23 條第 1 項）

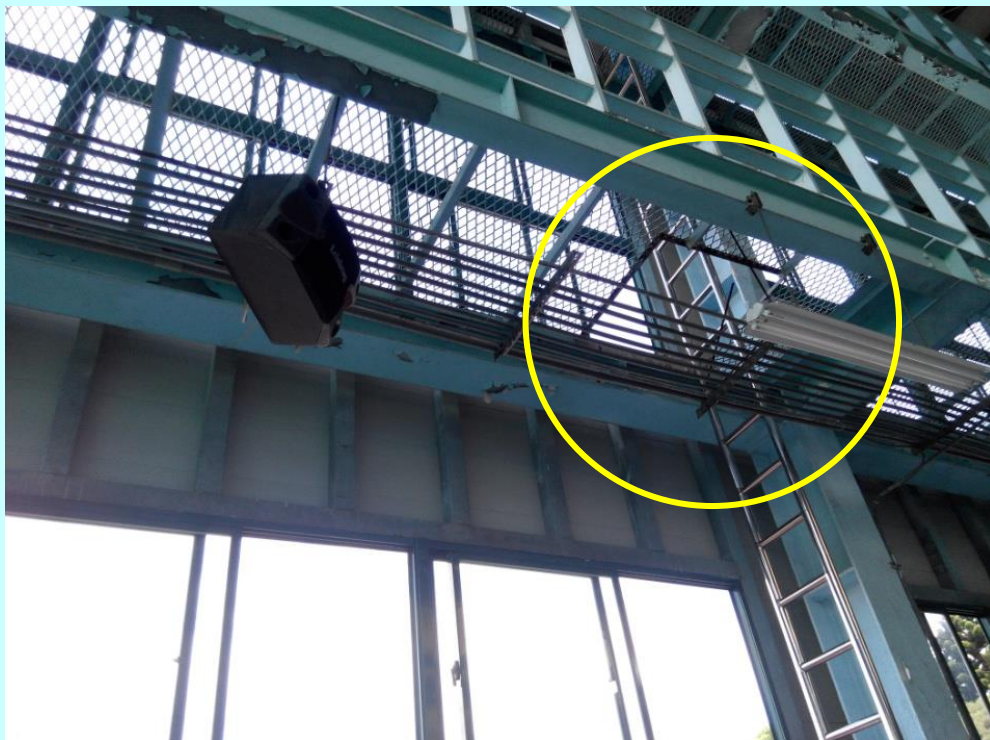
二樓平台鄰近固定梯之開口部份(離一樓地板高度約 4.7 公尺)，  
未有適當強度之圍欄、握把、覆蓋等防護措施，  
亦未採用安全網等措施

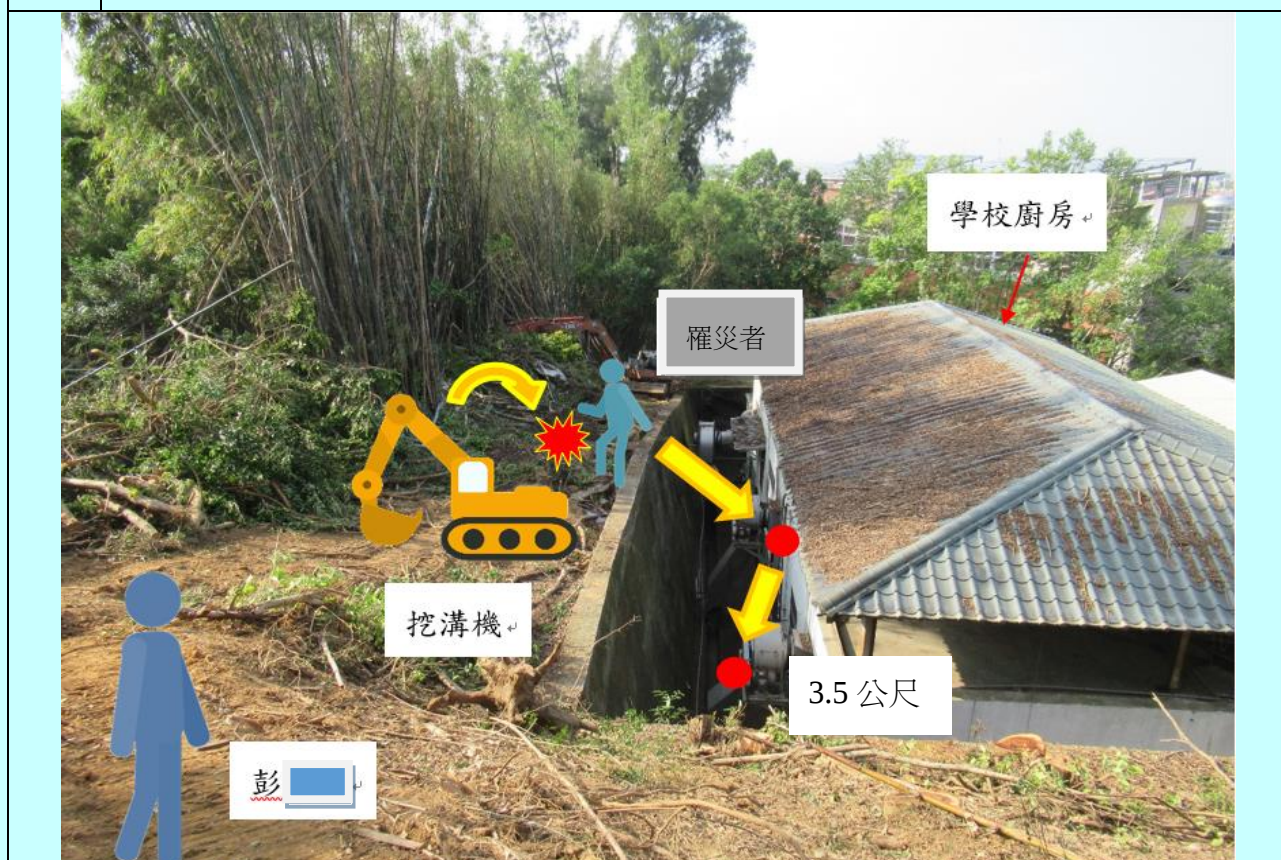
111年11月27日8時許，羅○○及其所僱勞工彭○○、彭○○等人至苗栗縣某國民小學廚房後方之山坡進行「111年校園樹木修剪計畫」，9時30分許，彭○○在山坡邊緣及開口處（距離凹地地面高度約3.5公尺，未確實使用安全帶、安全帽及其他必要之防護具）進行榕樹樹枝捆綁工作，並等候羅○○使用挖溝機將捆綁好之樹枝吊起，此時羅○○操作挖溝機於挖臂迴旋的過程中（未禁止人員進入操作半徑內），挖臂之挖斗撞擊到彭○○，彭○○遭撞擊後彈飛到凹地上對面廚房之牆壁，並墜落至3.5公尺高之凹地地面，羅○○及彭○○見狀，馬上連繫救護車，經救護車將彭○○送往衛生福利部苗栗醫院治療，並於當日12時30分轉診至童綜合醫療社團法人童綜合醫院沙鹿院區開刀住院治療，經醫院診斷彭○○之傷勢為左側骨盆骨折、左側鎖骨骨折、第2-3腰椎橫突骨折、左側第1至12肋骨骨折併血氣胸、脾臟撕裂傷。

附照 說明：災害發生示意圖

1. 事業單位發生第二項之災害，除必要之急救、搶救外，雇主非經司法機關或勞動檢查機構許可，不得移動或破壞現場。（職業安全衛生法第37條第4項）
2. 雇主對於勞動場所作業之車輛機械，應使駕駛者或有關人員負責執行下列事項：一、．．．三、車輛系營建機械作業時，禁止人員進入操作半徑內或附近有危險之虞之場所。但駕駛者依規定就位者或另採安全措施者，不在此限。．．．九、不得使車輛機械供為主要用途以外之用途。但使用適合該用途之裝置無危害勞工之虞者，不在此限。．．．（職業安全衛生設施規則第116條第3、9款）
3. 雇主對於在高度二公尺以上之高處作業，勞工有墜落之虞者，應使勞工確實使用安全帶、安全帽及其他必要之防護具，但經雇主採安全網等措施者，不在此限。（職業安全衛生設施規則第281條第1項）

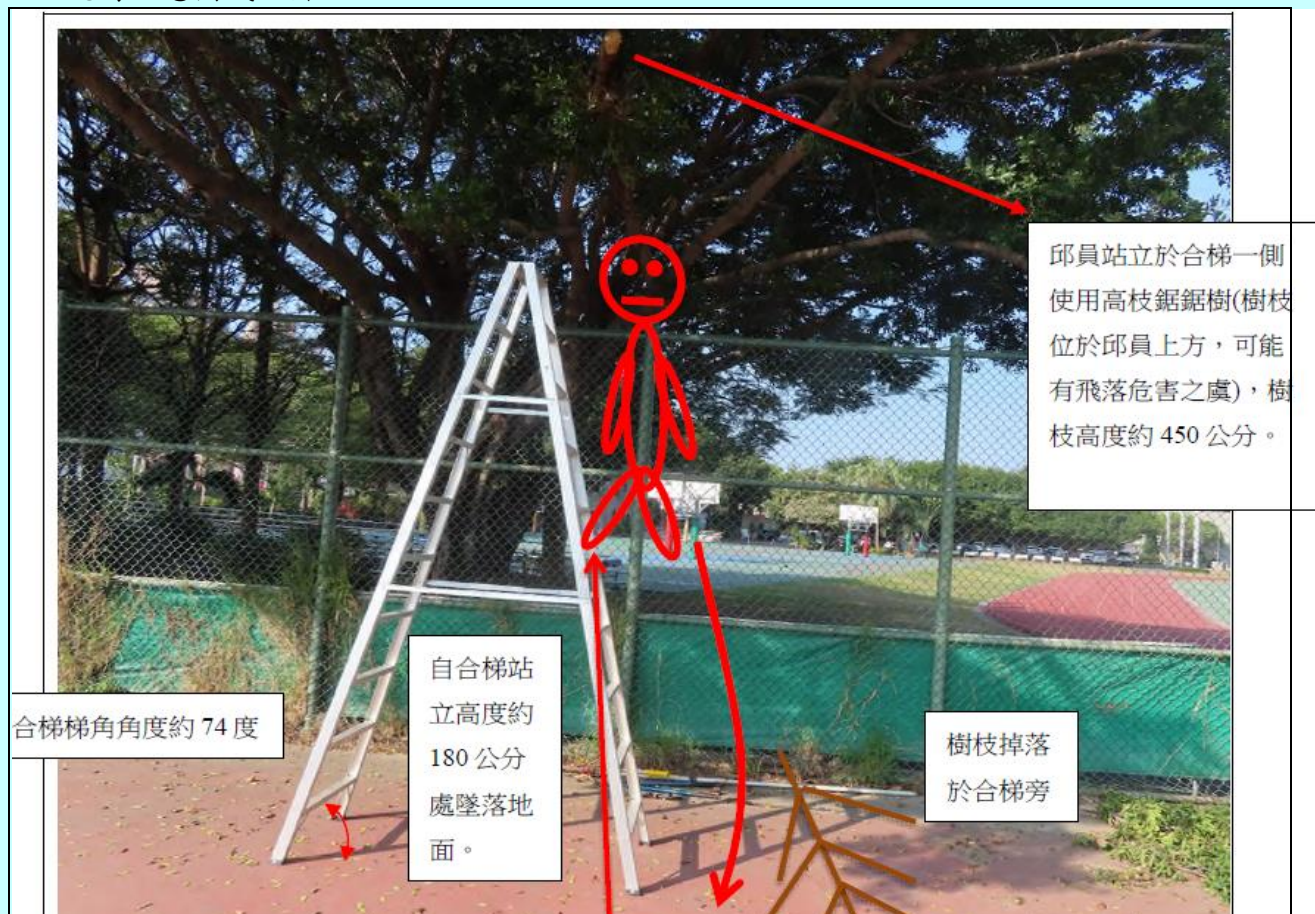
(一)直接原因：邱員站立於合梯之一側(距離地面高度約180公分)修剪上方之榕樹樹枝時，遭鋸下之樹枝飛落後擊中或為閃避飛落之樹枝而自合梯墜落至地面，造成頭部外傷合併左側顱內出血及硬腦膜下出血及顱骨骨折、急性呼吸衰竭合併左側肋骨骨折及血胸。

附照 說明：作業模擬

1. 雇主對於工作場所有物體飛落之虞者，應設置防止物體飛落之設備，並供給安全帽等防護具使勞工戴用。(職業安全衛生設施規則第 238 條)。
2. 雇主使勞工從事工作，應在合理可行範圍內，採取必要之預防設備或措施，使勞工免於發生職業災害(職業安全衛生法第 5 條第 1 項)

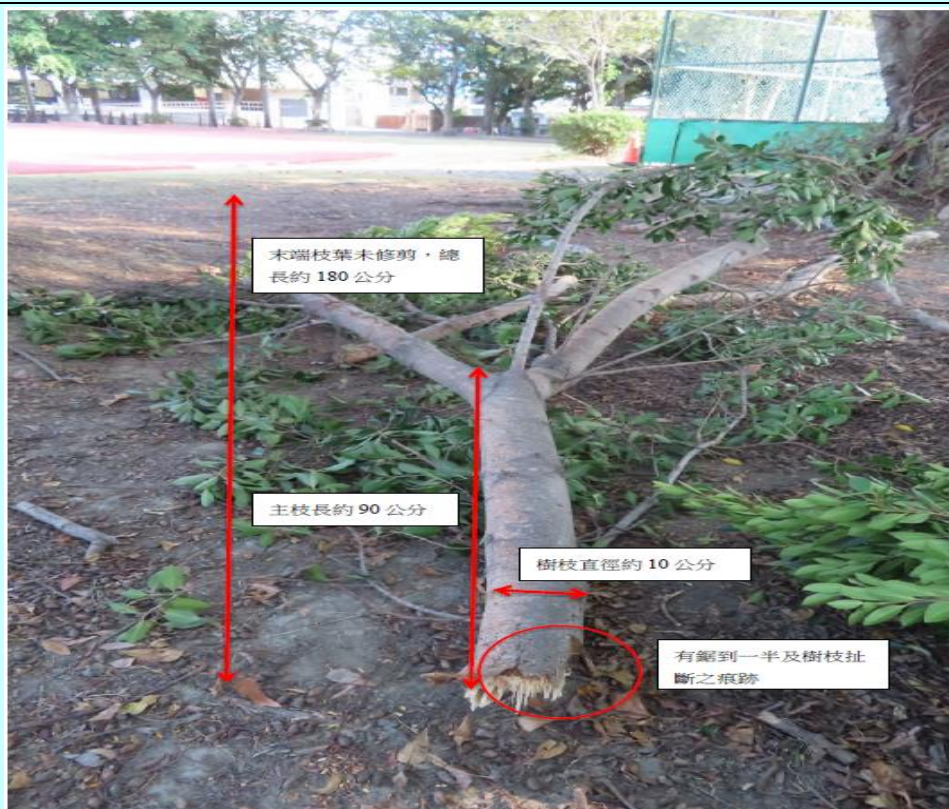
附照 說明：飛落於罹災者身旁之樹枝

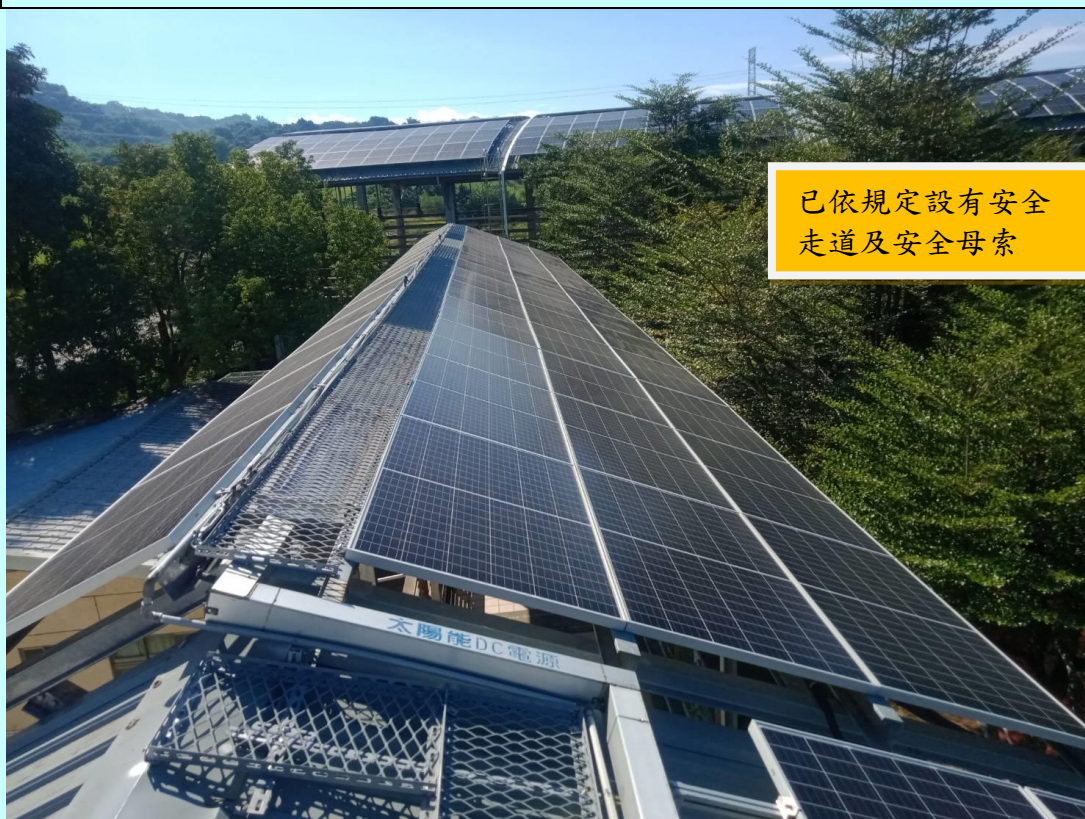
附照 說明：清洗已告一段落欲休息時，洪○○解開安全帶鉤環並沿著 40 公分之安全通道往回走，於行走時踩到太陽能板（剛清洗完為溼滑狀態）滑倒並墜落至地面

1. 事業單位勞動場所發生下列職業災害之一者，雇主應於8小時內通報勞動檢查機構：一、  
．．．三、發生災害之罹災人數在一人以上，且需住院治療。四、．．．。（職業安全衛生法第37條第2項第3款）
2. 雇主應依其事業單位之規模、性質，訂定職業安全衛生管理計畫，要求各級主管及負責指揮、監督之有關人員執行；勞工人數在三十人以下之事業單位，得以安全衛生管理執行紀錄或文件代替職業安全衛生管理計畫。（職業安全衛生管理辦法第12條之1第1項）
3. 雇主對於在高度二公尺以上之高處作業，勞工有墜落之虞者，應使勞工確實使用安全帶、安全帽及其他必要之防護具，但經雇主採安全網等措施者，不在此限。（職業安全衛生設施規則第281條第1項）

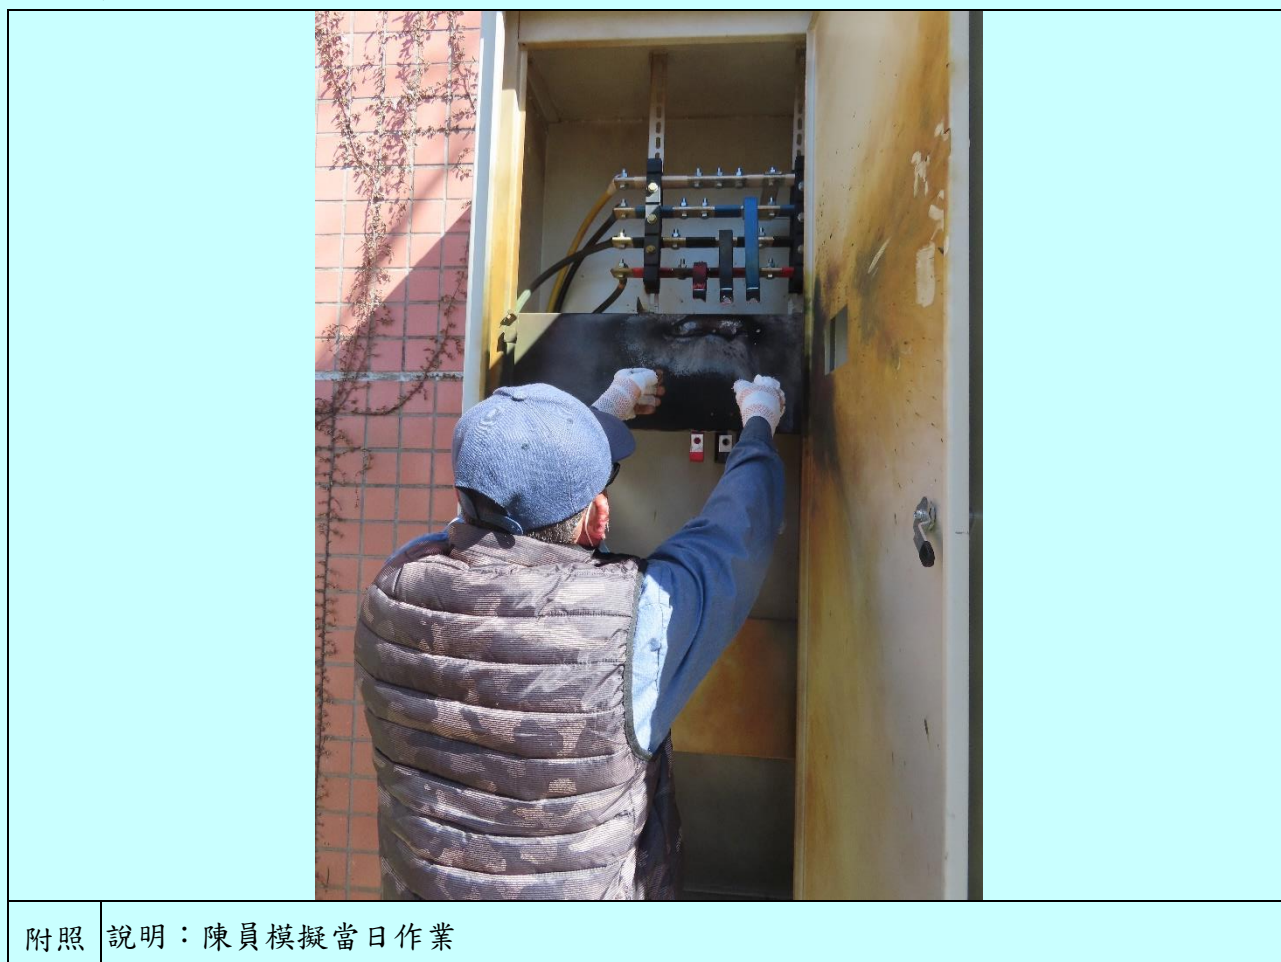
| 附照 | 說明：陳員模擬當日作業 |

1、雇主為防止電氣災害，應依下列規定辦理：一、……。十二、對於電氣設備及線路之敷設、建造、掃除、檢查、修理或調整等有導致感電之虞者，應停止送電，並為防止他人誤送電，應採上鎖或設置標示等措施。但採用活線作業及活線接近作業，符合第二百五十六條至第二百六十三條規定者，不在此限。(職業安全衛生設施規則第 276 條第 12 款)

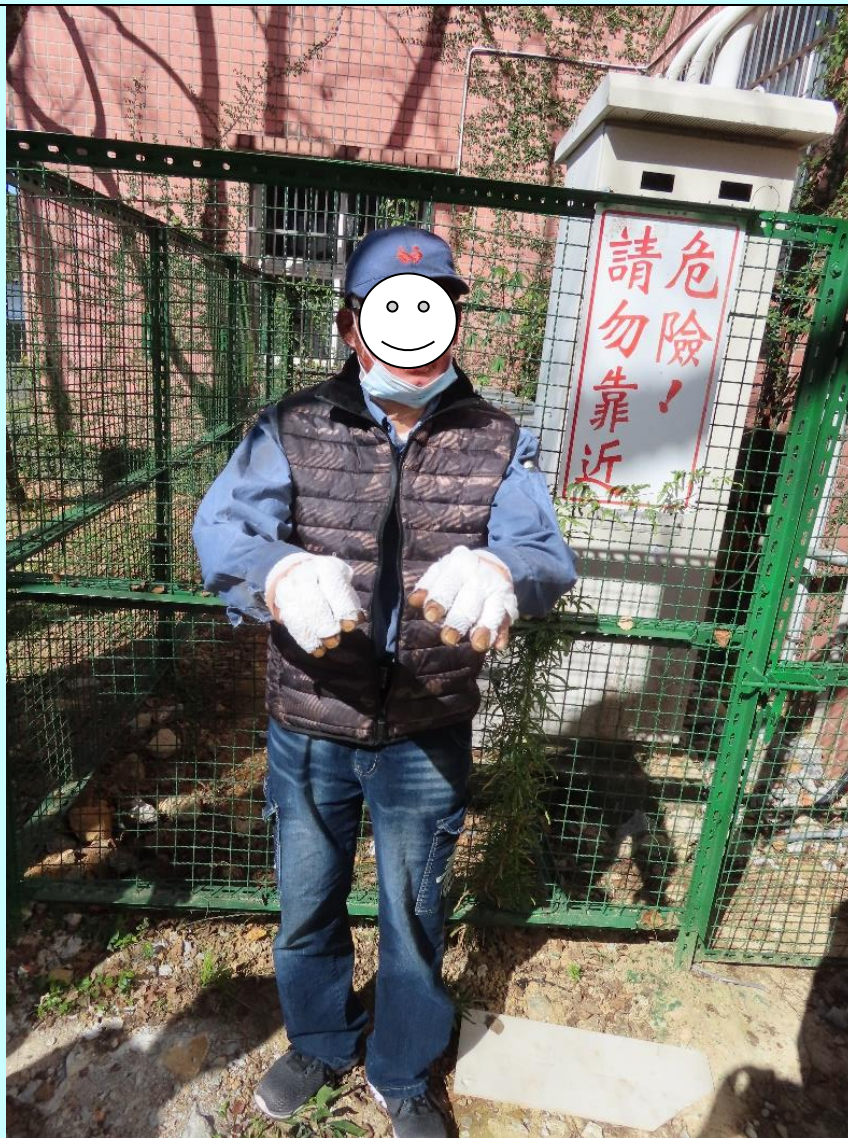
110 年 12 月 28 日 15 時許，○○有限公司承攬南投縣政府「電力系統改善暨冷氣裝設計畫-南投縣校園能源管理系統(EMS)委託建置案」，勞工陳員於南投縣某國民中學從事受電開關更換作業(單獨作業)，台電公司預計於當日 16 時整斷電，惟陳員未等台電公司停止送電即進行活線(3Φ4W, 380/220V)受電開關更換，陳員於調整受電開關位置時發生短路致產生電弧，造成其臉部及手部灼傷，經送埔里基督教醫院急診住院治療。

附照 說明：當日電路短路產生電弧，造成陳員臉部及手部灼傷
